# 明大司马王公墓（王尚学墓）迁移保护工程 勘察设计方案

建设单位： 柳州市城市投资建设发展有限公司

设计单位： 广西文物保护研究设计中心

二 〇 二 五 年 六 月

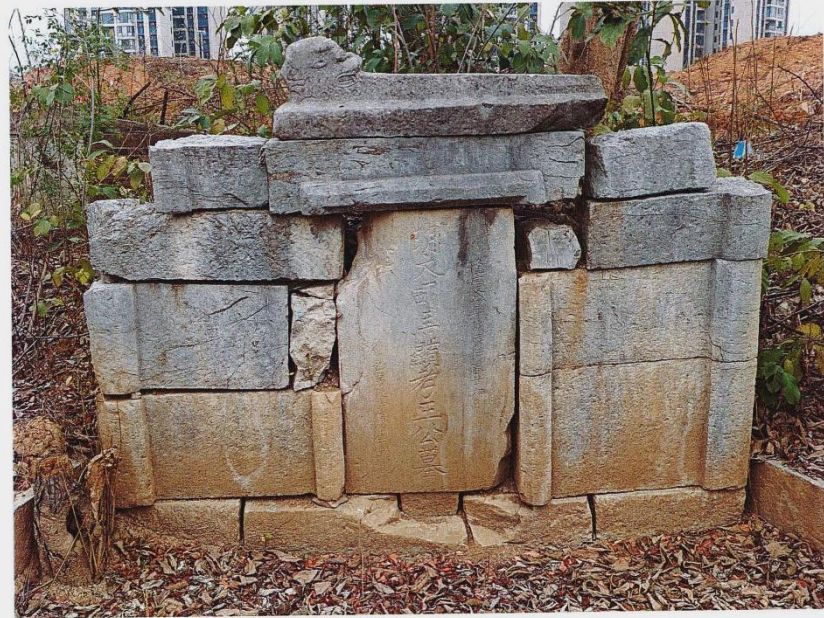
图三 王尚学墓现状

经实地踏查，用地范围内现存 1 座明代墓葬，即明大司马王公墓（王尚学墓），为柳州市未定级文物点。该墓葬为一座石圈坟，坐北朝南。墓长 4.5 米，宽 2.3 米，高 1.2 米。坟堆呈长椭圆形，周围砌筑规格不一的条石，部分条石散落在墓的周边。墓碑长方形，碑帽残断仅存一端。碑高 1.05 米，宽 0.6 米。碑文较清晰：“隆庆二年戊辰仲春廿六日明大司马显考王公墓 孝男化仲信任仕佳等立”（图二、三）。据清代《马平县志》卷六载：“嘉靖十七年（1538）戊戌科茅瓚榜，王尚学兵部职方司郎中。”其子王化、其孙王启元，均为明代柳州名流。

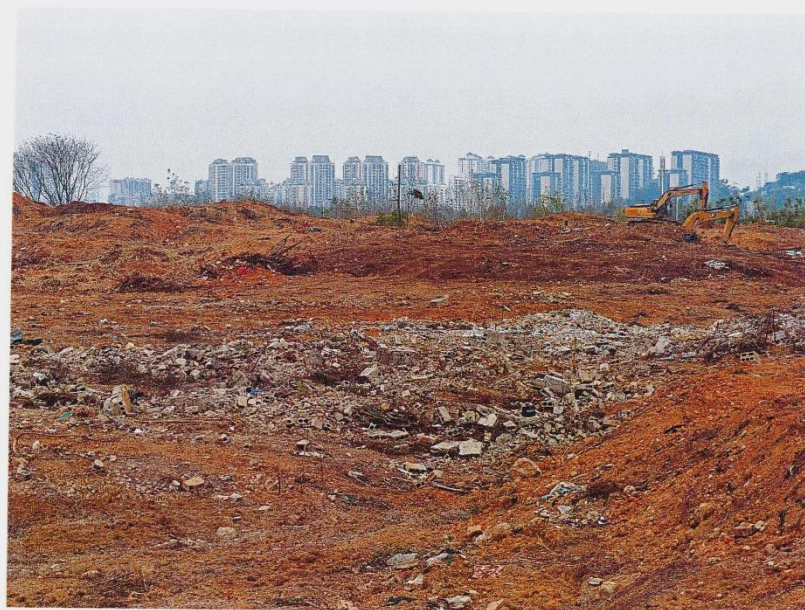
图四 建设用地地表现状

在调查过程中发现项目用地范围内的大部分区域已被现代垫土所覆盖，仅在王尚学墓周边小片区域露出原始地表。现代垫土中混杂着大量的建筑材料与生活废弃物，致使地表状况复杂，极大地阻碍了对文化层堆积及遗迹分布情况的观察（图四）。除王尚学墓外，项目地块内地表未见其他文物古迹。

（二）调查区域内堆积大量现代垫土及建筑垃圾，导致原始地表难以观察。有鉴于此，建设单位在今后的施工过程中需格外留意潜在的地下文物古迹。一旦发现文物，应立即暂停施工，并及时报告文物部门，以免文物遭受破坏。

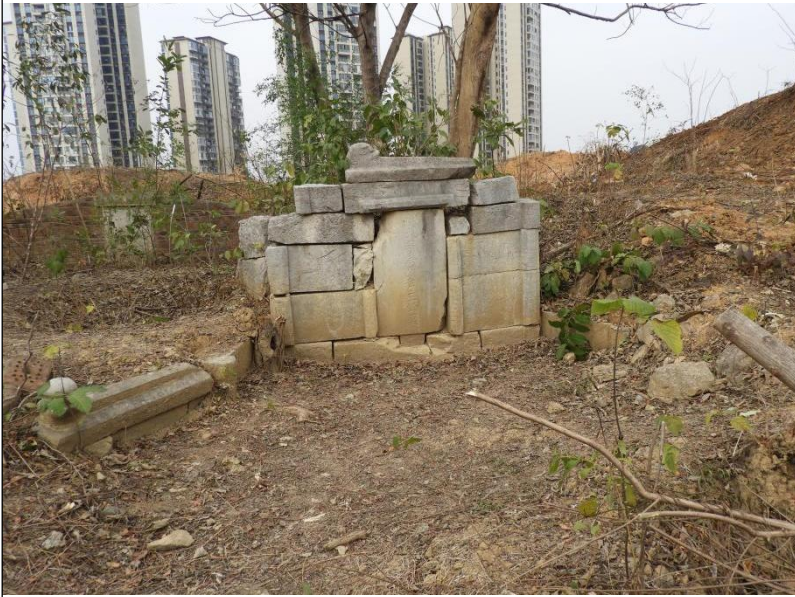
| 04 明大司马王公墓（王尚学墓）南立面全景；墓埕地面损毁 | 05 明大司马王公墓（王尚学墓）墓碑全景，部分构件缺失，后期采用青石石块填塞 | 06 明大司马王公墓（王尚学墓）主碑现状，石碑局部缺损 |

墓手和墓埕位于墓碑南面，墓手呈八字型从墓碑两侧向外伸出，为青石条石砌筑而成。墓埕位于两侧墓手之间，现地面已损坏，为素土地面。

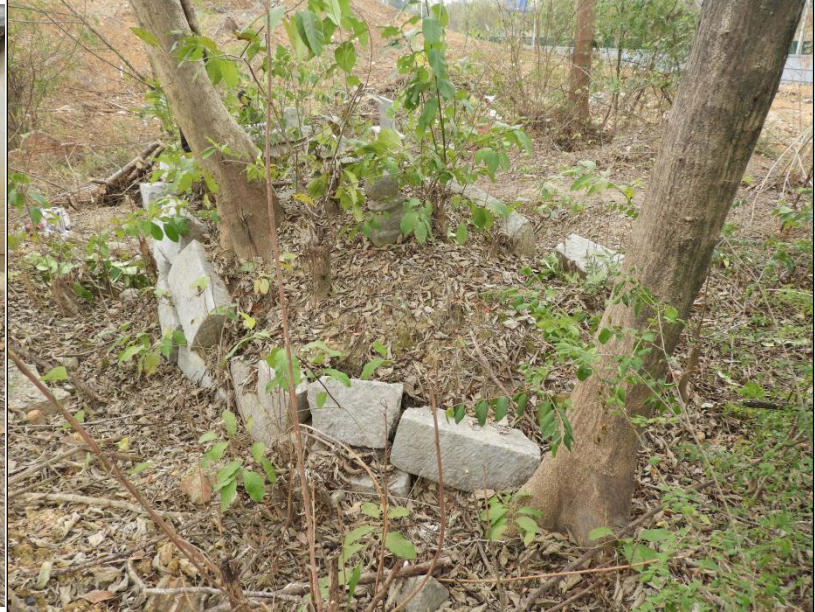
| 07 明大司马王公墓（王尚学墓）东面墓手现状，墓手南端缺失 | 08 明大司马王公墓（王尚学墓）西面墓手现状 | 09 明大司马王公墓（王尚学墓）墓冢全景，墓围散乱，局部缺失，墓丘上生长乔木 |

墓冢呈长椭圆形，由墓丘和墓围两部分组成。墓丘为覆土型墓丘，墓丘中部放置一青石宝顶。墓围采用规格不一的青石料石垒砌，斜纹鑿道面。墓围在后期被破坏过，后又重新堆砌，现料石堆砌较为杂乱，部分条石散落在的周边。

- (1) 明大司马王公墓（王尚学墓）墓冢石围曾遭扰动破坏，后期虽经修复性堆砌，但现存墓围石材存在砌筑工艺失序、局部构件缺失等问题。这种非原状修复方式导致墓葬本体形制特征与历史风貌的真实性受损，对文物建筑的完整性及原真性保护造成不利影响。
- (2) 明大司马王公墓（王尚学墓）所在地块已被规划为未来的居住用地，预计人口密度将大幅增加。高密度人口聚集及频繁的人类活动可能对文物本体保存状态产生不可逆影响，包括但不限于：文物本体受损、微环境改变引发的墓葬结构的稳定性受损、振动荷载导致的石刻构件脱落、酸雨侵蚀加速等风险。

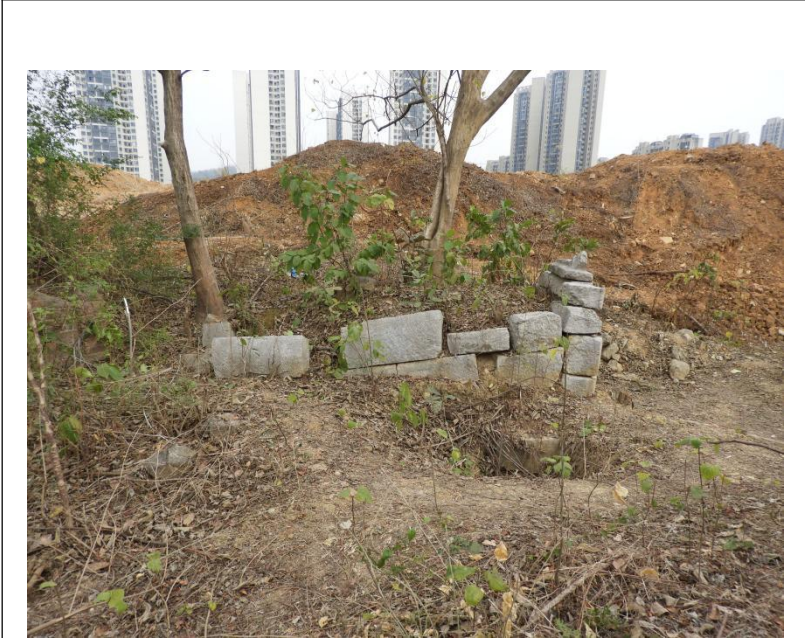
| 10 明大司马王公墓（王尚学墓）墓冢西面墓围全景，墓围料石散乱，局部缺失。 | 11 明大司马王公墓（王尚学墓）墓冢西墓围料石现状，料石外露面为斜纹凿道面。 | 12 明大司马王公墓（王尚学墓）墓冢东面墓围现状，墓围料石散乱，局部缺失 |

| 明大司马王公墓（王尚学墓）现状情况登记表 | | | | | | | | |
|---|---|---|---|---|---|---|---|---|
| 墓冢 | 墓围 | 西面 | 墓冢石围均为青石制成，采用人工雕凿、修整而成，斜纹镌道面；现西面石围可见部位现存料石7块。 | X1 | 680×350×450mm | 整体保存较好 | | 1. 墓冢石围曾被破坏，后期又重新堆砌过，料石较为杂乱，部分料石已缺失。<br>2. 根据墓围形制，初步推断墓围由三层料石组成，即地面下方仍有1层料石。<br>3. 表中仅记录上两层构件保存现状，半露出青石 |

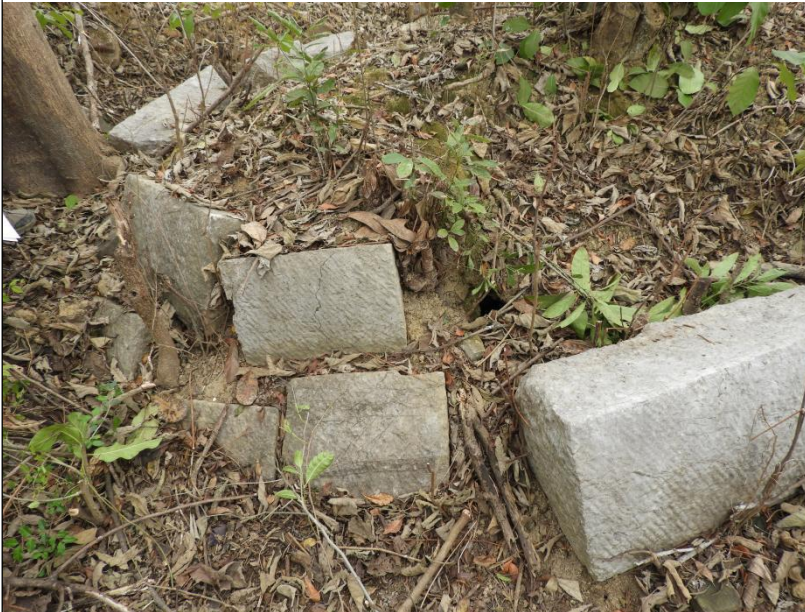
| 13 明大司马王公墓（王尚学墓）墓冢北面墓围现状，墓围料石散乱，局部缺失 | 14 墓丘现状，墓丘上杂草灌木丛生 | 15 墓丘上的青石宝顶 |

| 位置 | 基本情况 | 构件编号 | 构件规格（长×宽×高） | 保存现状 | 备注 |
|---|---|---|---|---|---|
| 北面 | 墓冢石围均为青石制成，采用人工雕凿、修整而成。斜纹墓道面；现北面石围可见部位现存料石7块。 | B1 | 450×200×260m | 整体保存较好 | 1.墓冢石围曾被破坏，后期又重新堆砌过，料石较为杂乱，部分料石已缺失。<br>2.根据墓围形制，初步推断墓围由三层料石组成，即地面下方仍有1层料石。<br>3.表中仅记录上两层构件保存现状，半露出青石构件宽度和高度为隐蔽部分，现尺寸根据现存情况推测。<br>4.表中“B”表示北面构件。 |

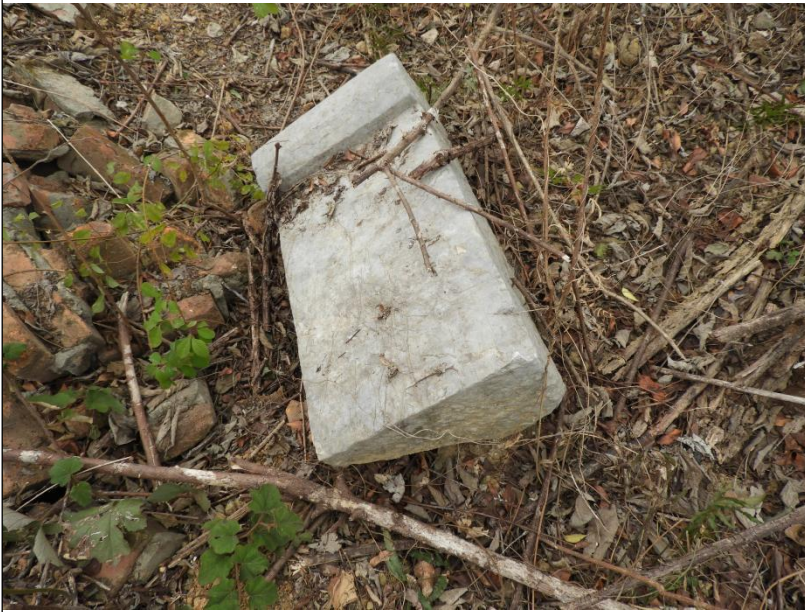
| 16 散落在明大司马王公墓南面 7.7 米处的青石构件 | 17 散落在明大司马王公墓东南面 5.5 米处的青石构件 | 18 明大司马王公墓保护标志碑 |

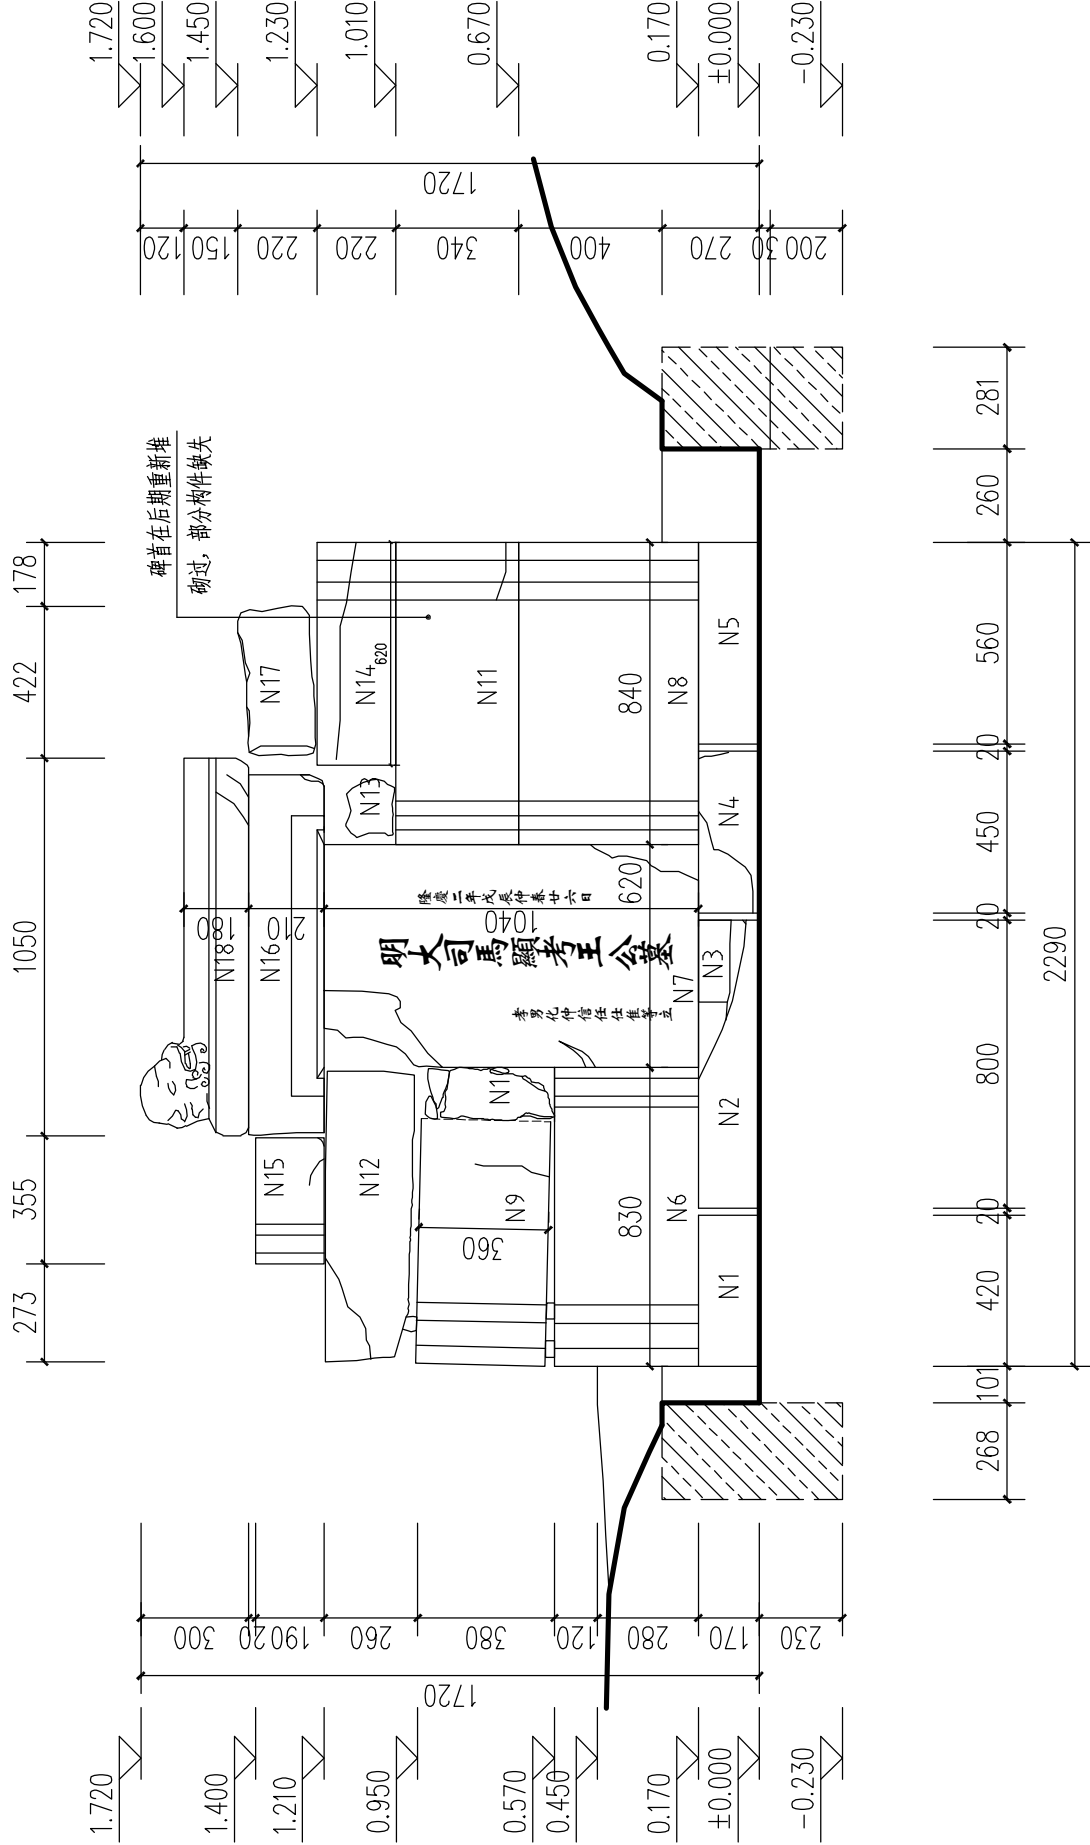
明大司马王公墓（王尚学墓）正立面现状图 1:20

明大司马王公墓（王尚学墓）南面构件保存现状登记表

| 位置 | 基本情况 | 构件编号 | 构件规格（长×宽×高） | 保存现状 | 备注 |
|---|---|---|---|---|---|
| | | N2 | 800×380×300mm | 东端局部缺损，缺损部位长440mm，高140mm，深380mm | |
| | | N3 | 230×230×90mm | N2缺损后增加的石块，用以支撑上部墓碑 | |
| | | N4 | 450×380×300mm | 西端局部缺损，缺损部位长280mm，高150mm，深100mm | |
| | | N7 | 620×220×1040mm | 左上角缺损，缺损部位长210mm，高330mm，最深处20mm。右下角缺损，缺损部位长100mm，高300mm，最深处220mm | |
| | | N9 | 680×330×360mm | 东端缺损，长度为150mm；残存构件表面有纵向细微裂缝 | |

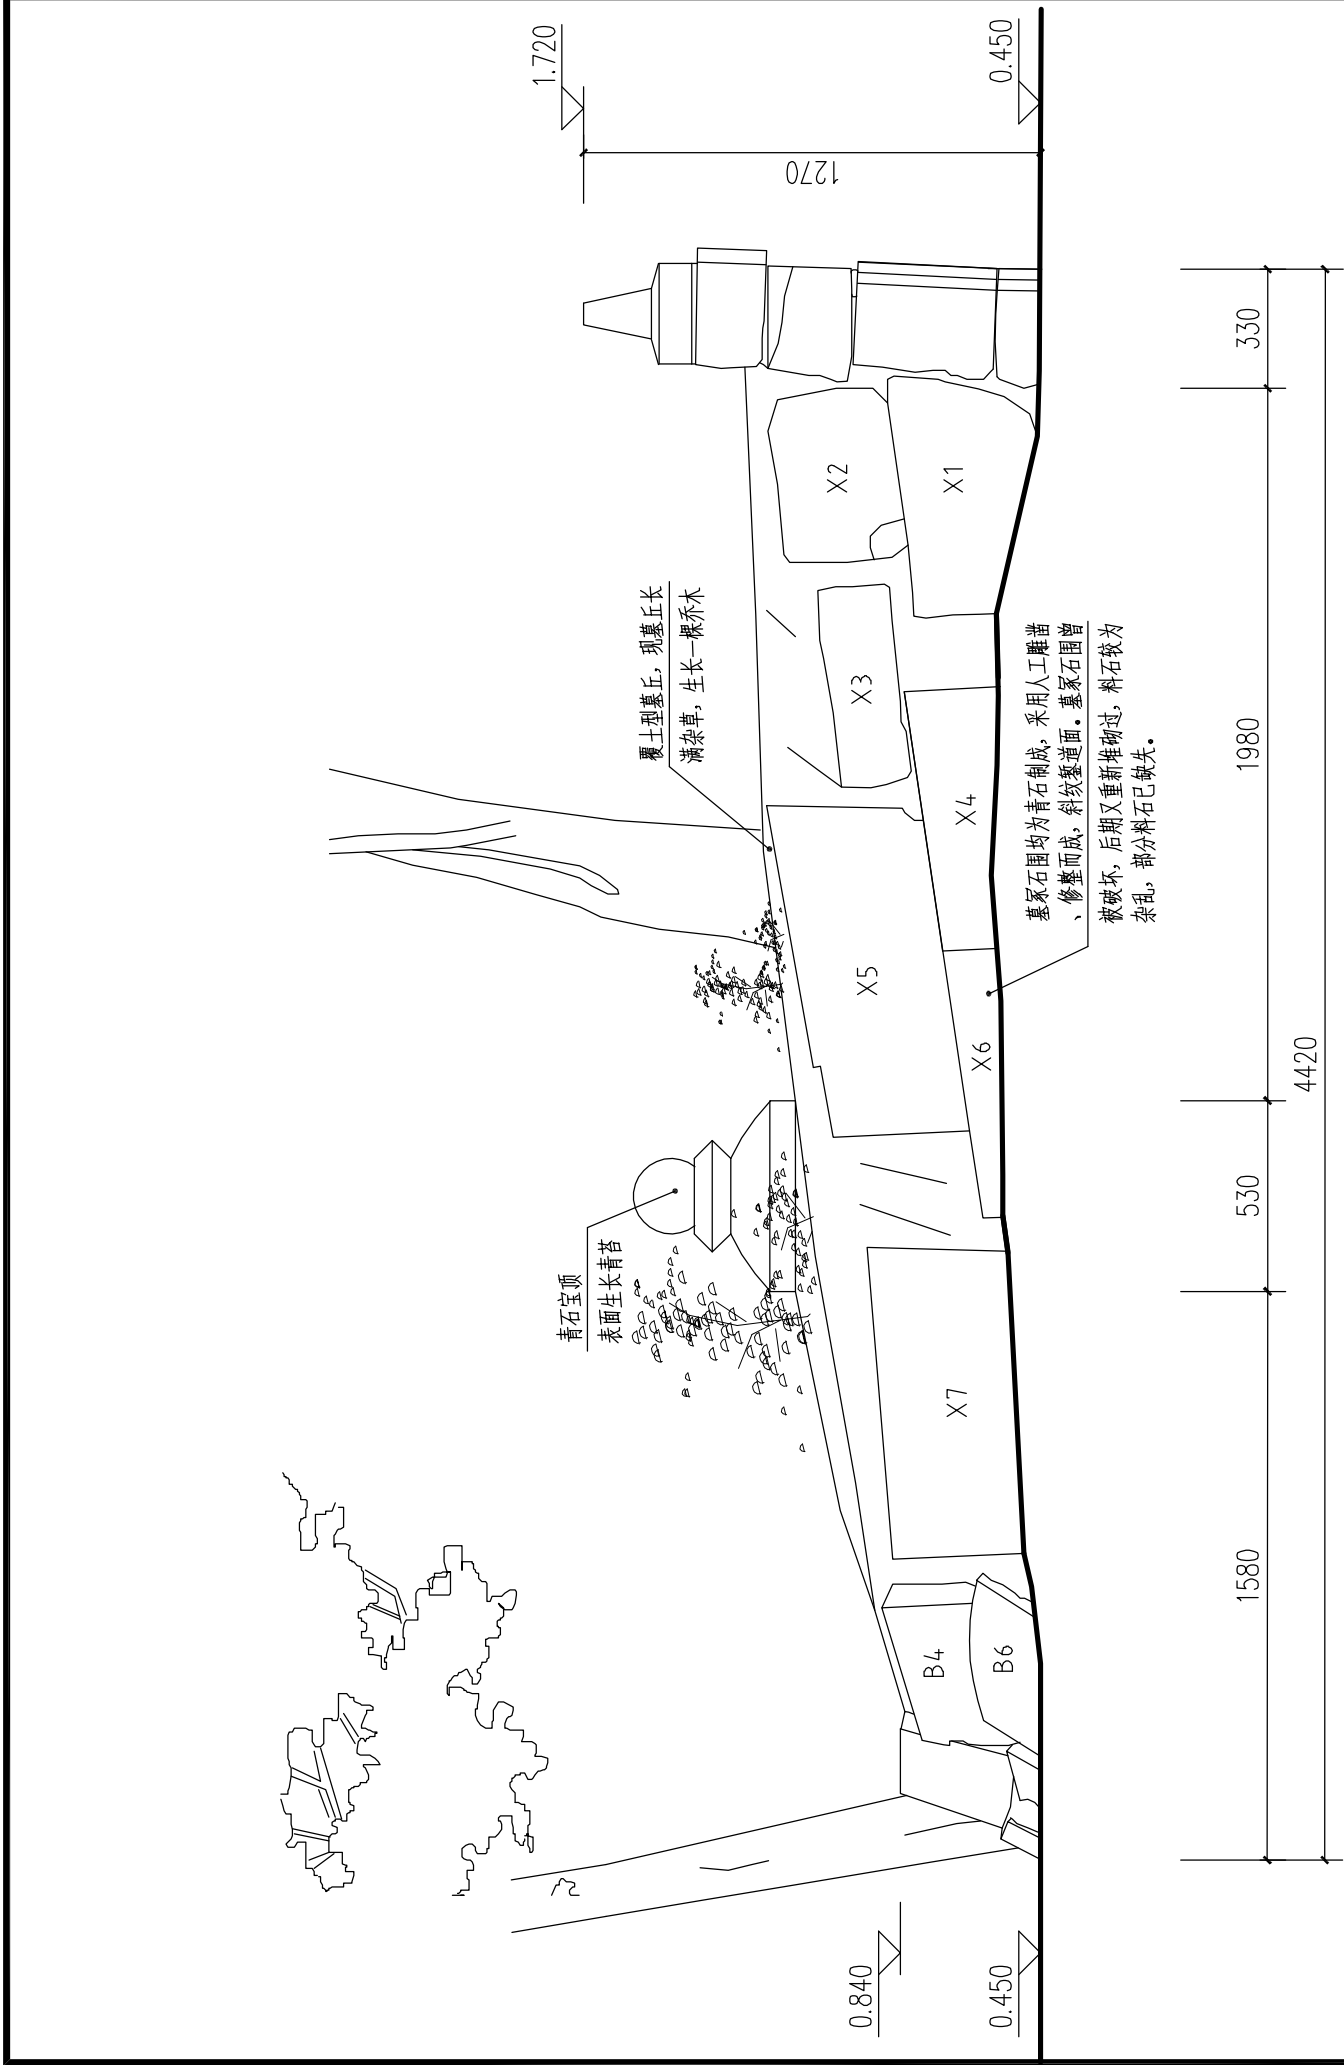
明大司马王公墓（王尚学墓）西立面现状图 1:15

明大司马王公墓（王尚学墓）西面构件保存现状登记表

| 位置 | 基本情况 | 构件编号 | 构件规格（长×宽×高） | 保存现状 | 备注 |
|---|---|---|---|---|---|
| 西面 | 墓冢石围均为青石制成，采用人工雕凿、修整而成，斜纹墓道面；现西面石围可见部位现存料石7块。 | X1 | 680×350×450mm | 整体保存较好 | 1.墓冢石围曾被破坏，后期又重新堆砌过，料石较为杂乱，部分料石已缺失。<br>2.根据墓围形制，初步推断墓围由三层料石组成，即地面下方仍有1层料石。<br>3.表中仅记录上两层构件保存现状，半露出青石构件宽度和高度为隐蔽部分，现尺寸根据现存情况推测。<br>4.表中“X”表示西面构件。 |

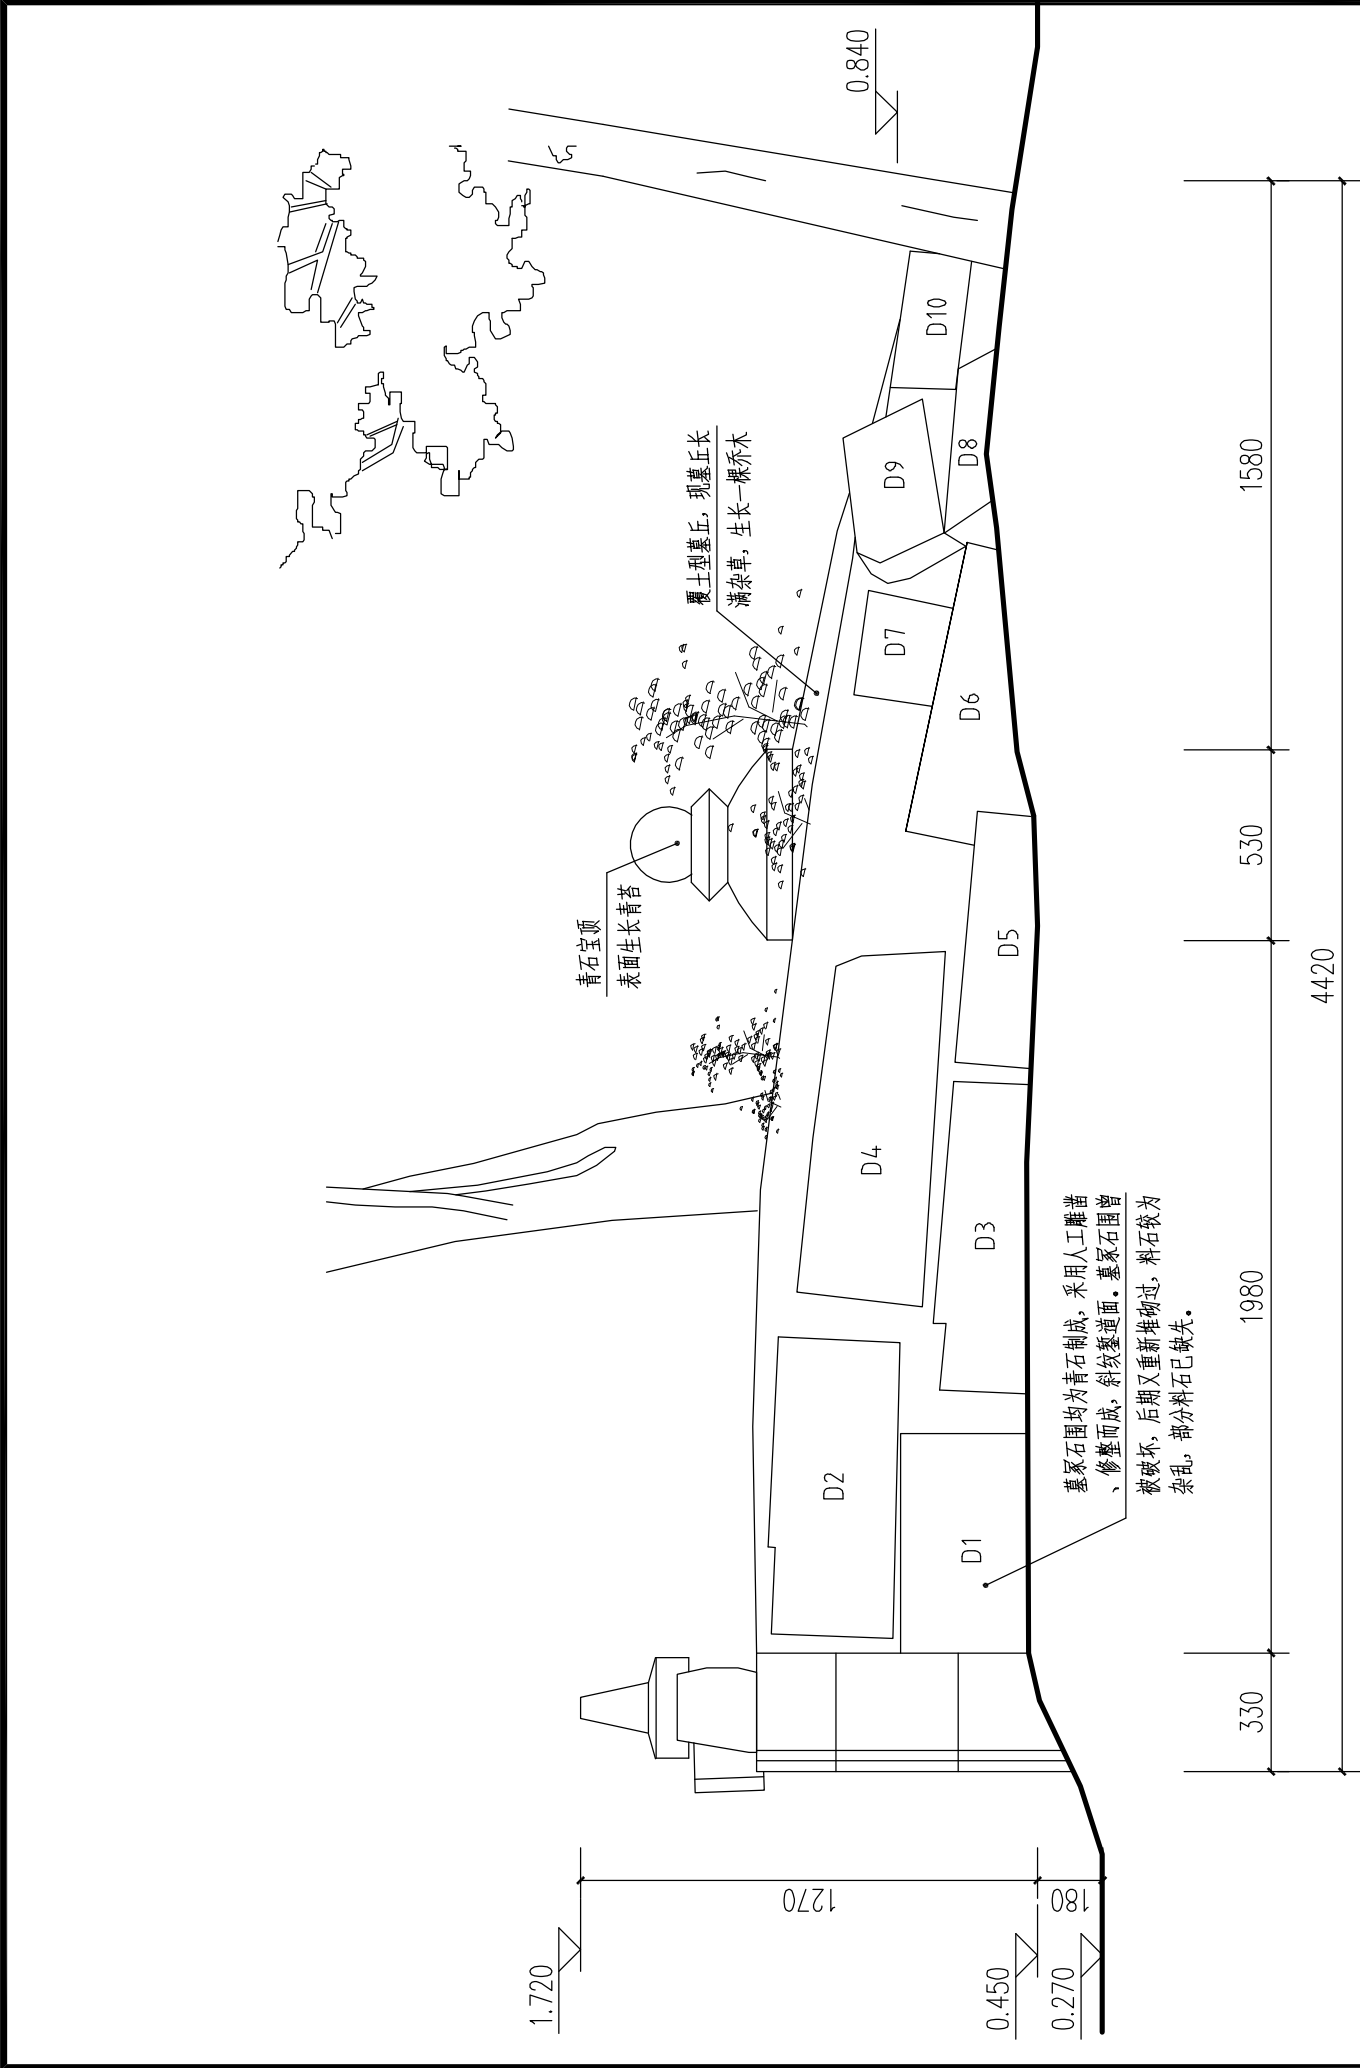
明大司马王公墓（王尚学墓）东立面现状图 1:15

明大司马王公墓（王尚学墓）东面构件保存现状登记表

| 位置 | 基本情况 | 构件编号 | 构件规格（长×宽×高） | 保存现状 | 备注 |
|---|---|---|---|---|---|
| 东 | 墓冢石围均为青石制成，采用人工雕凿、修整而成，斜纹壑道面。墓冢石围曾被破坏，后期又重新堆砌过，料石较为杂乱，部分料石已缺失。 | D1 | 610×260×450mm | 整体保存较好 | 1.墓冢石围曾被破坏，后期又重新堆砌过，料石较为杂乱，部分料石已缺失。<br>2.根据墓围形制，初步推断墓围由三层料石组成，即地面下方仍有1层料石。<br>3.表中仅记录上两层构件保存现状，半露出青石构件宽度和高度为隐蔽部分，现尺寸根据现存情况推测。<br>4.表中“D”表示东面构件。 |

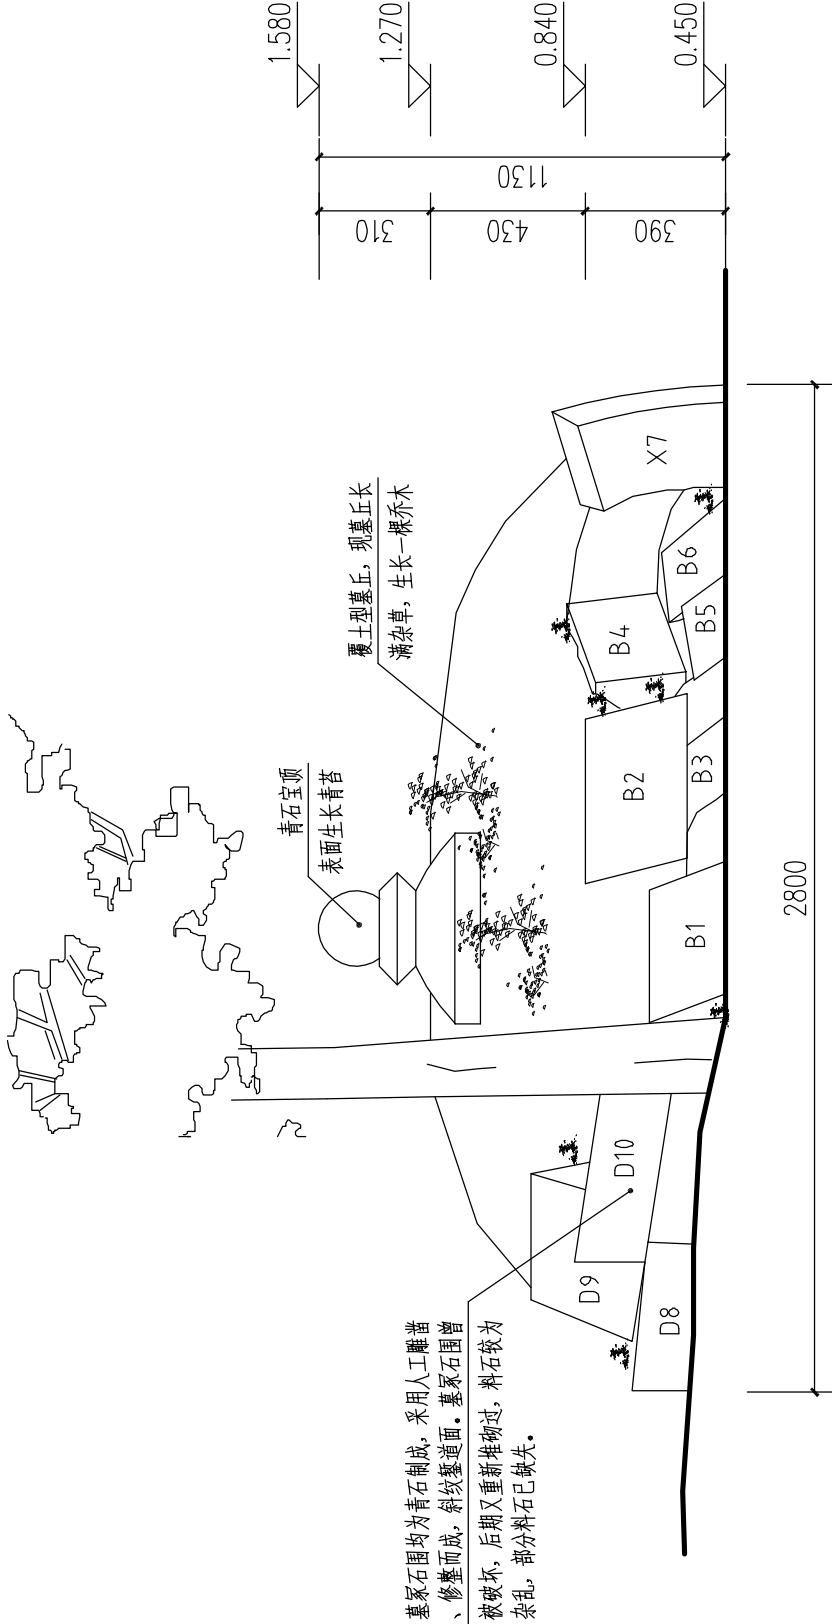
明大司马王公墓（王尚学墓）北立面现状图 1:15

明大司马王公墓（王尚学墓）北面构件保存现状登记表

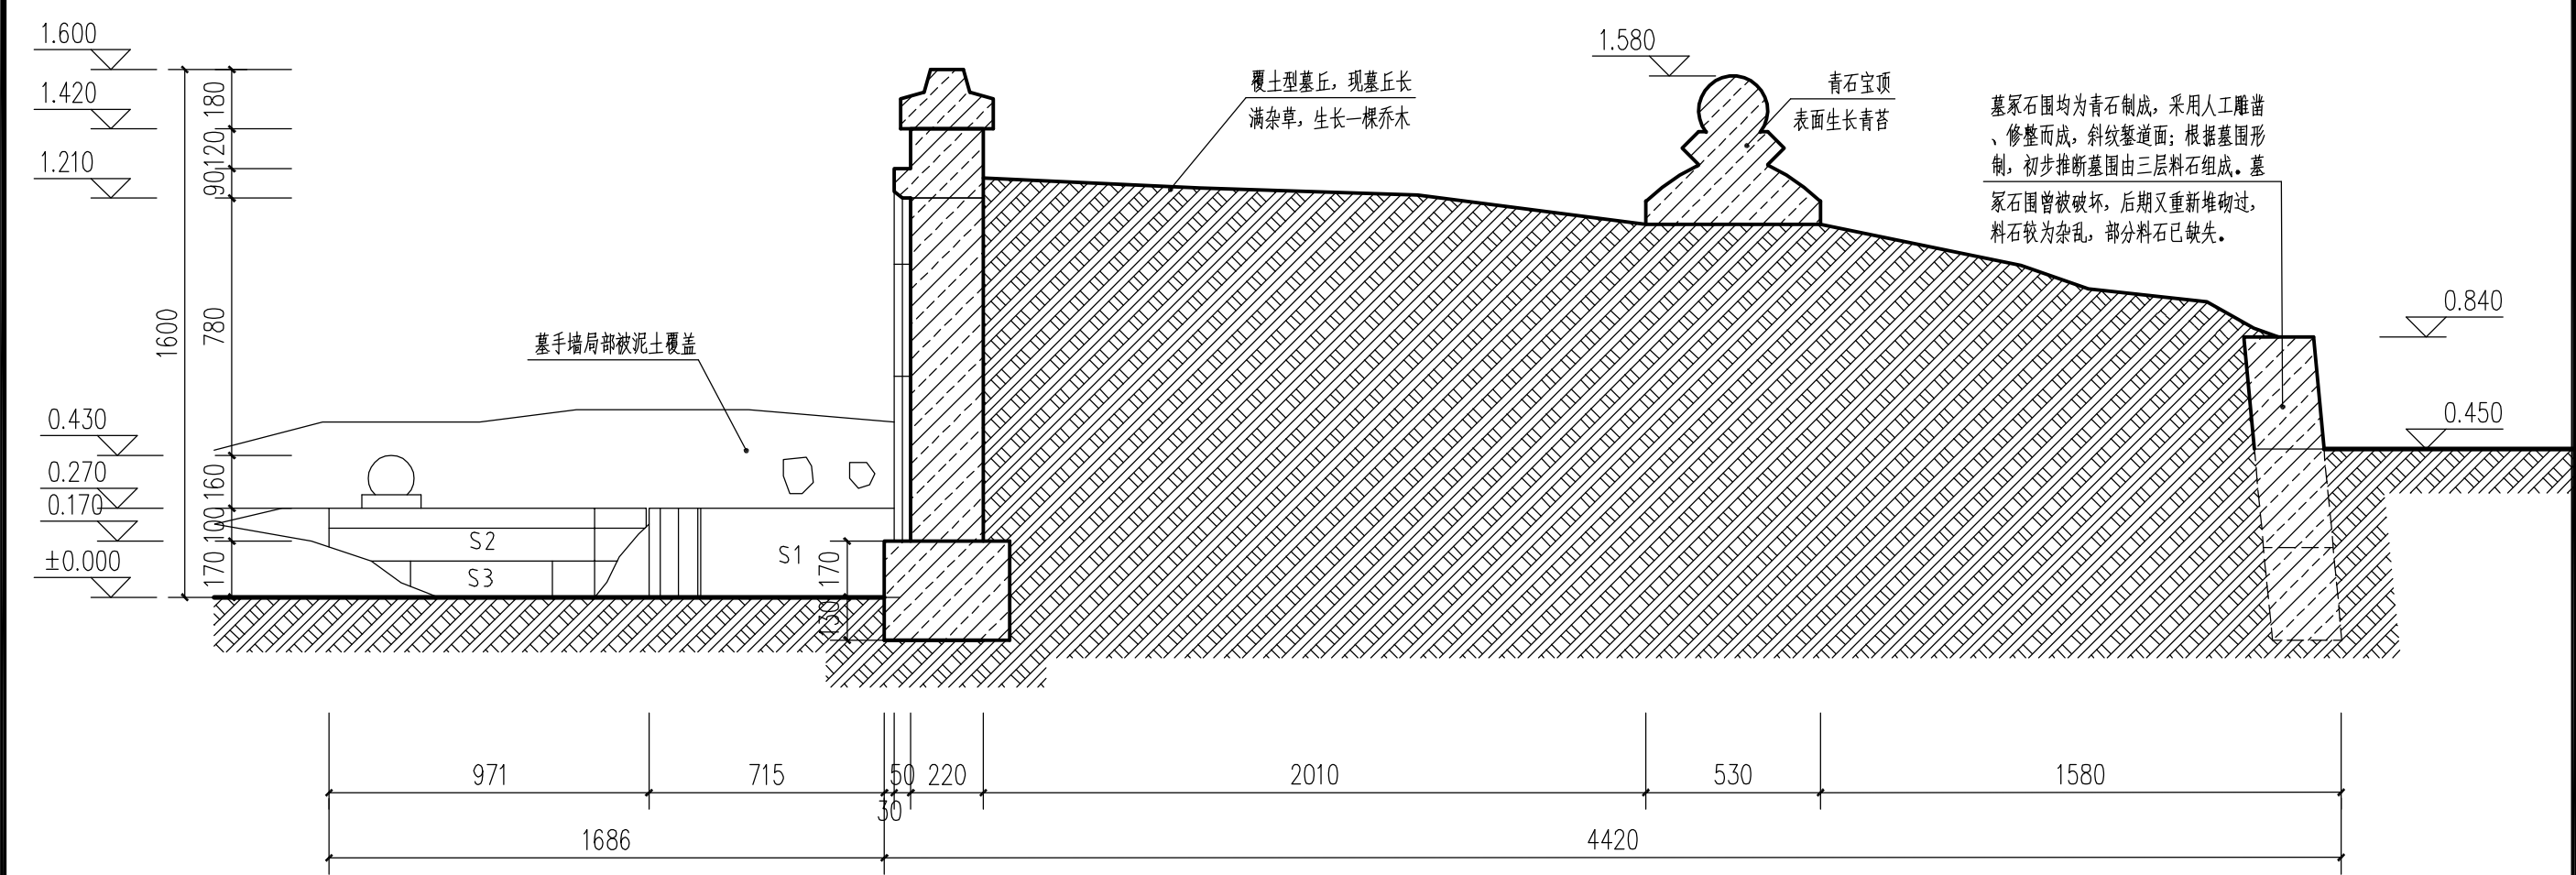
明大司马王公墓（王尚学墓）1-1剖面现状图 1:20

明大司马王公墓（王尚学墓）墓手构件保存现状登记表

| 位置 | 基本情况 | 构件编号 | 构件规格（长×宽×高） | 保存现状 | 备注 |
|---|---|---|---|---|---|
| | | S2 | 1020×260×320mm | 损毁缺失 | |
| | | S3 | 1020×180×140mm | 损毁缺失 | |

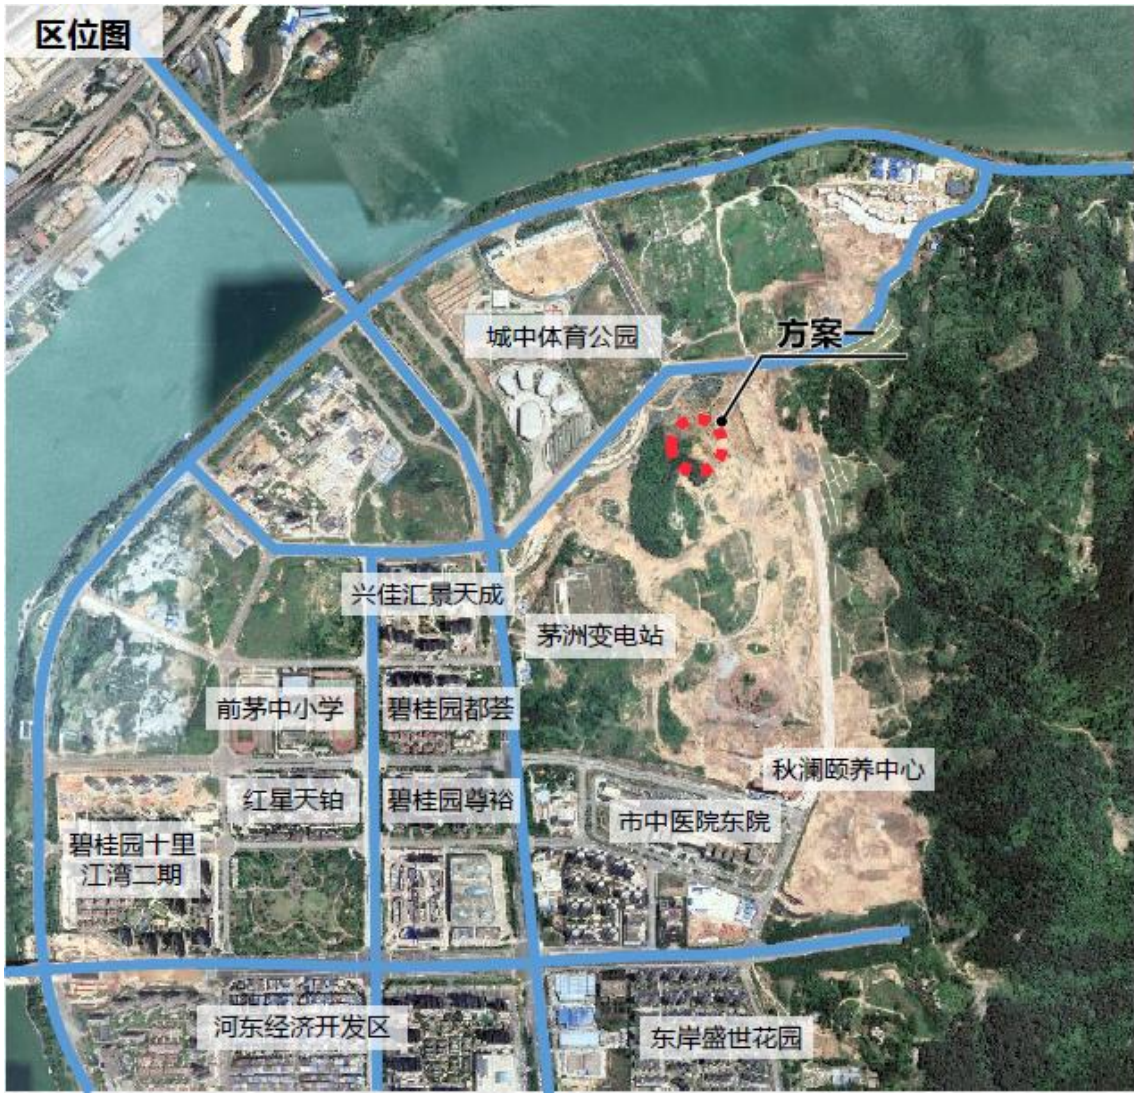
(1) 区位分析

方案一位于紫荆花公园内部山坡，北面为城中区体育公园，西面为茅洲变电站，东面为莲花山景区，南面为秋澜颐养中心B地块。与张翀墓由蜈蚣岭路延长线相隔开，高程相近。

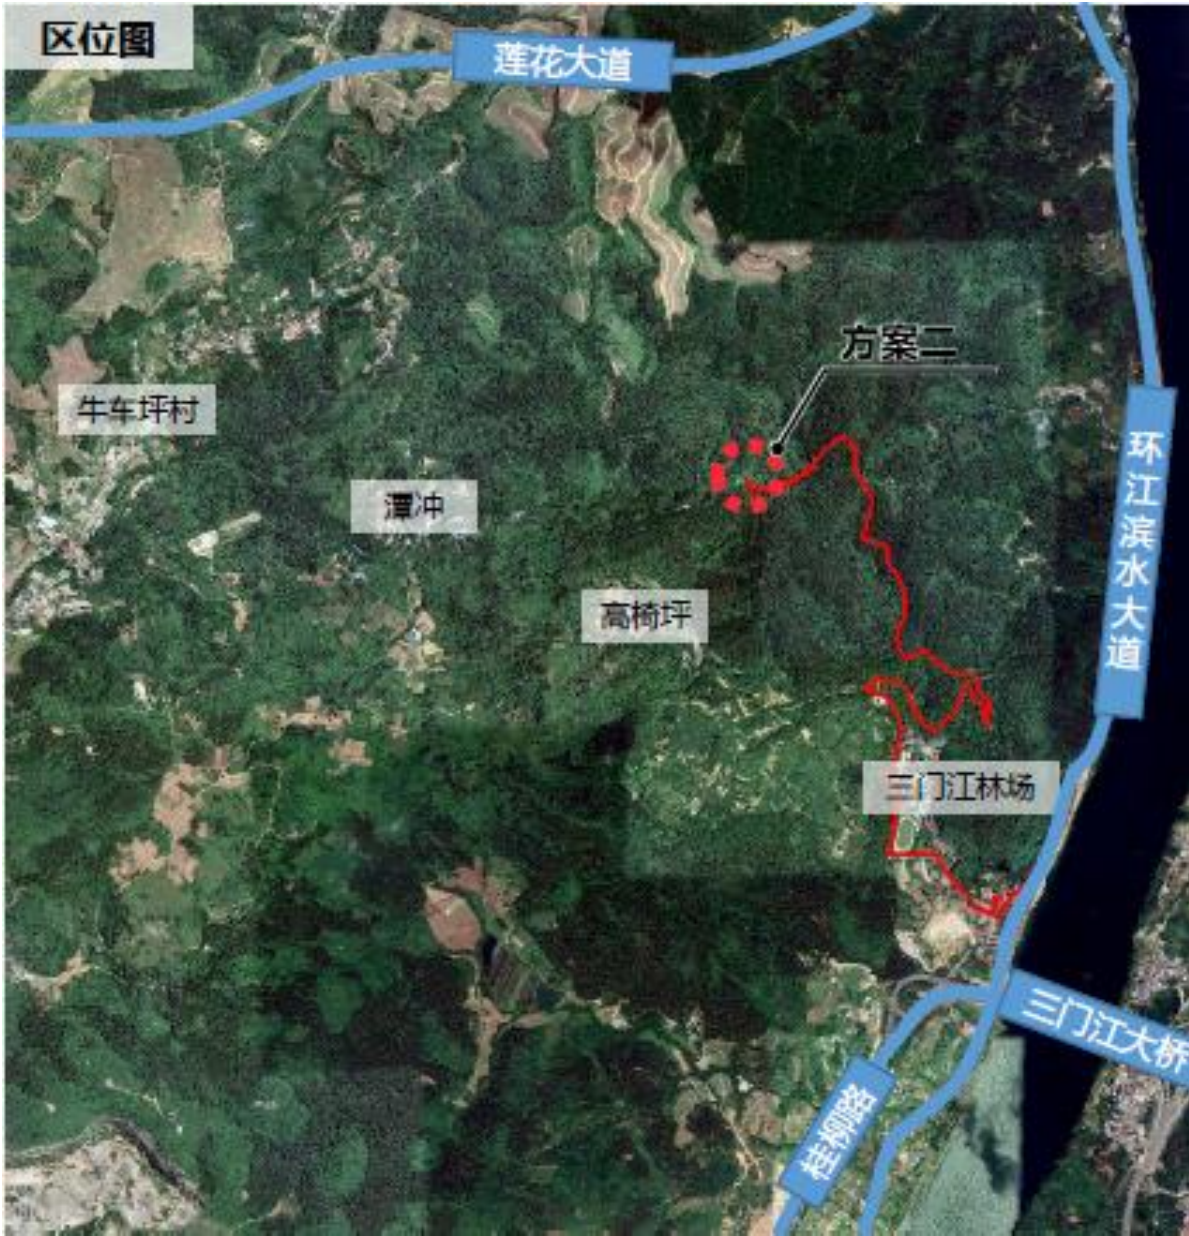
(1) 区位分析

方案二位于三门江森林公园内，紧邻上山步道，选址区域为登山必经之路，东南面为柳江河。交通便利，人流量较大。

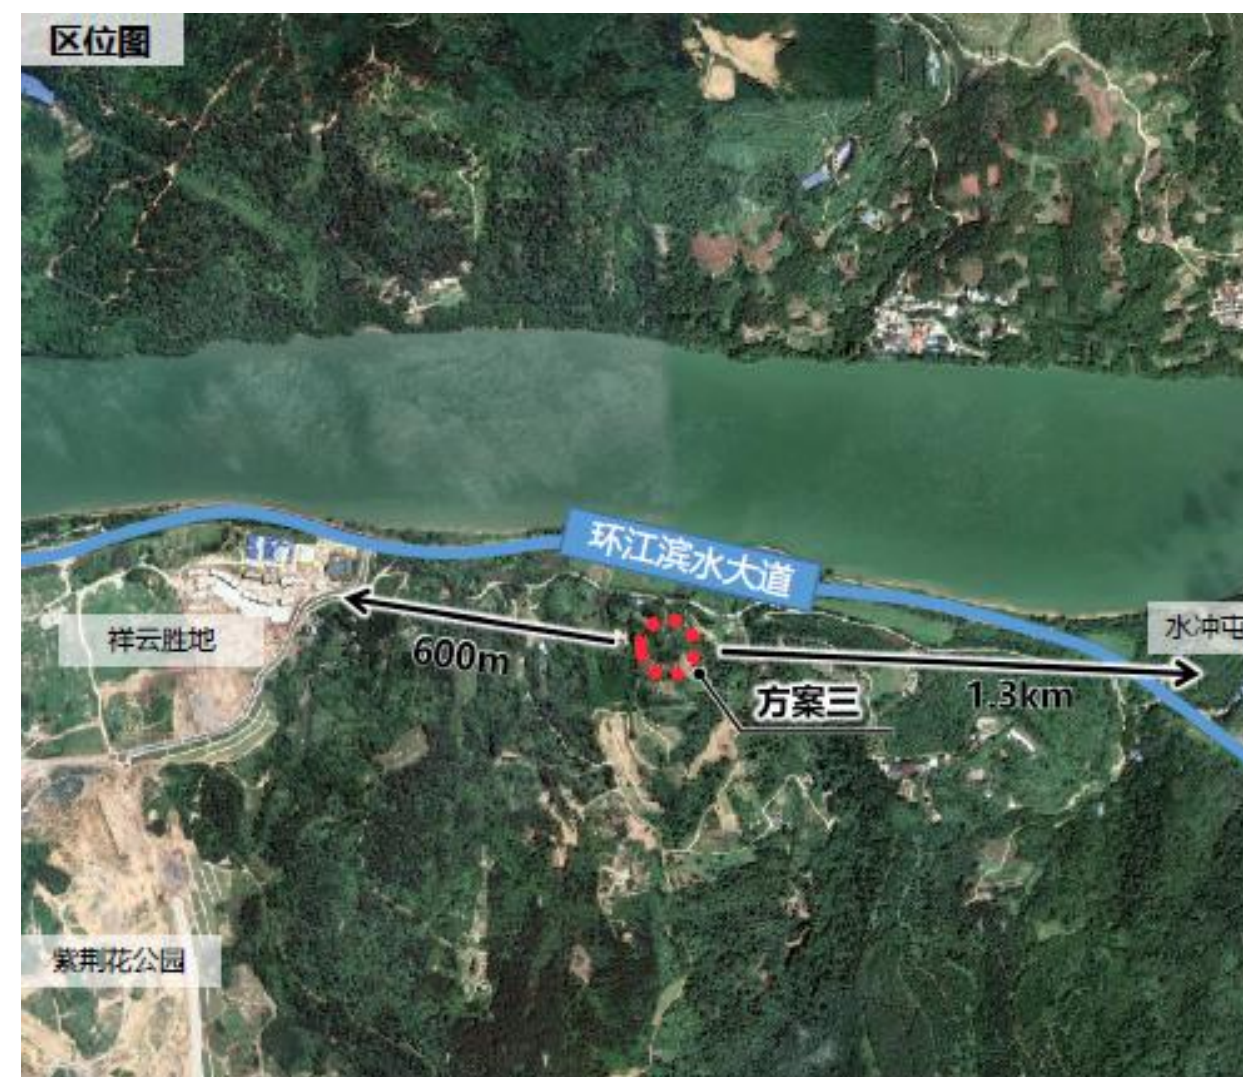
##### (1) 区位分析

方案三位于环江滨水大道南侧山坡，背山面水，西距祥云胜地约 600 米，东离牛车坪村水冲屯 1.3 公里。
