# 明大司马王公墓（王尚学墓）迁移保护工程 勘察设计方案

建设单位： 柳州市城市投资建设发展有限公司

设计单位： 广西文物保护研究设计中心

二 〇 二 五 年 六 月

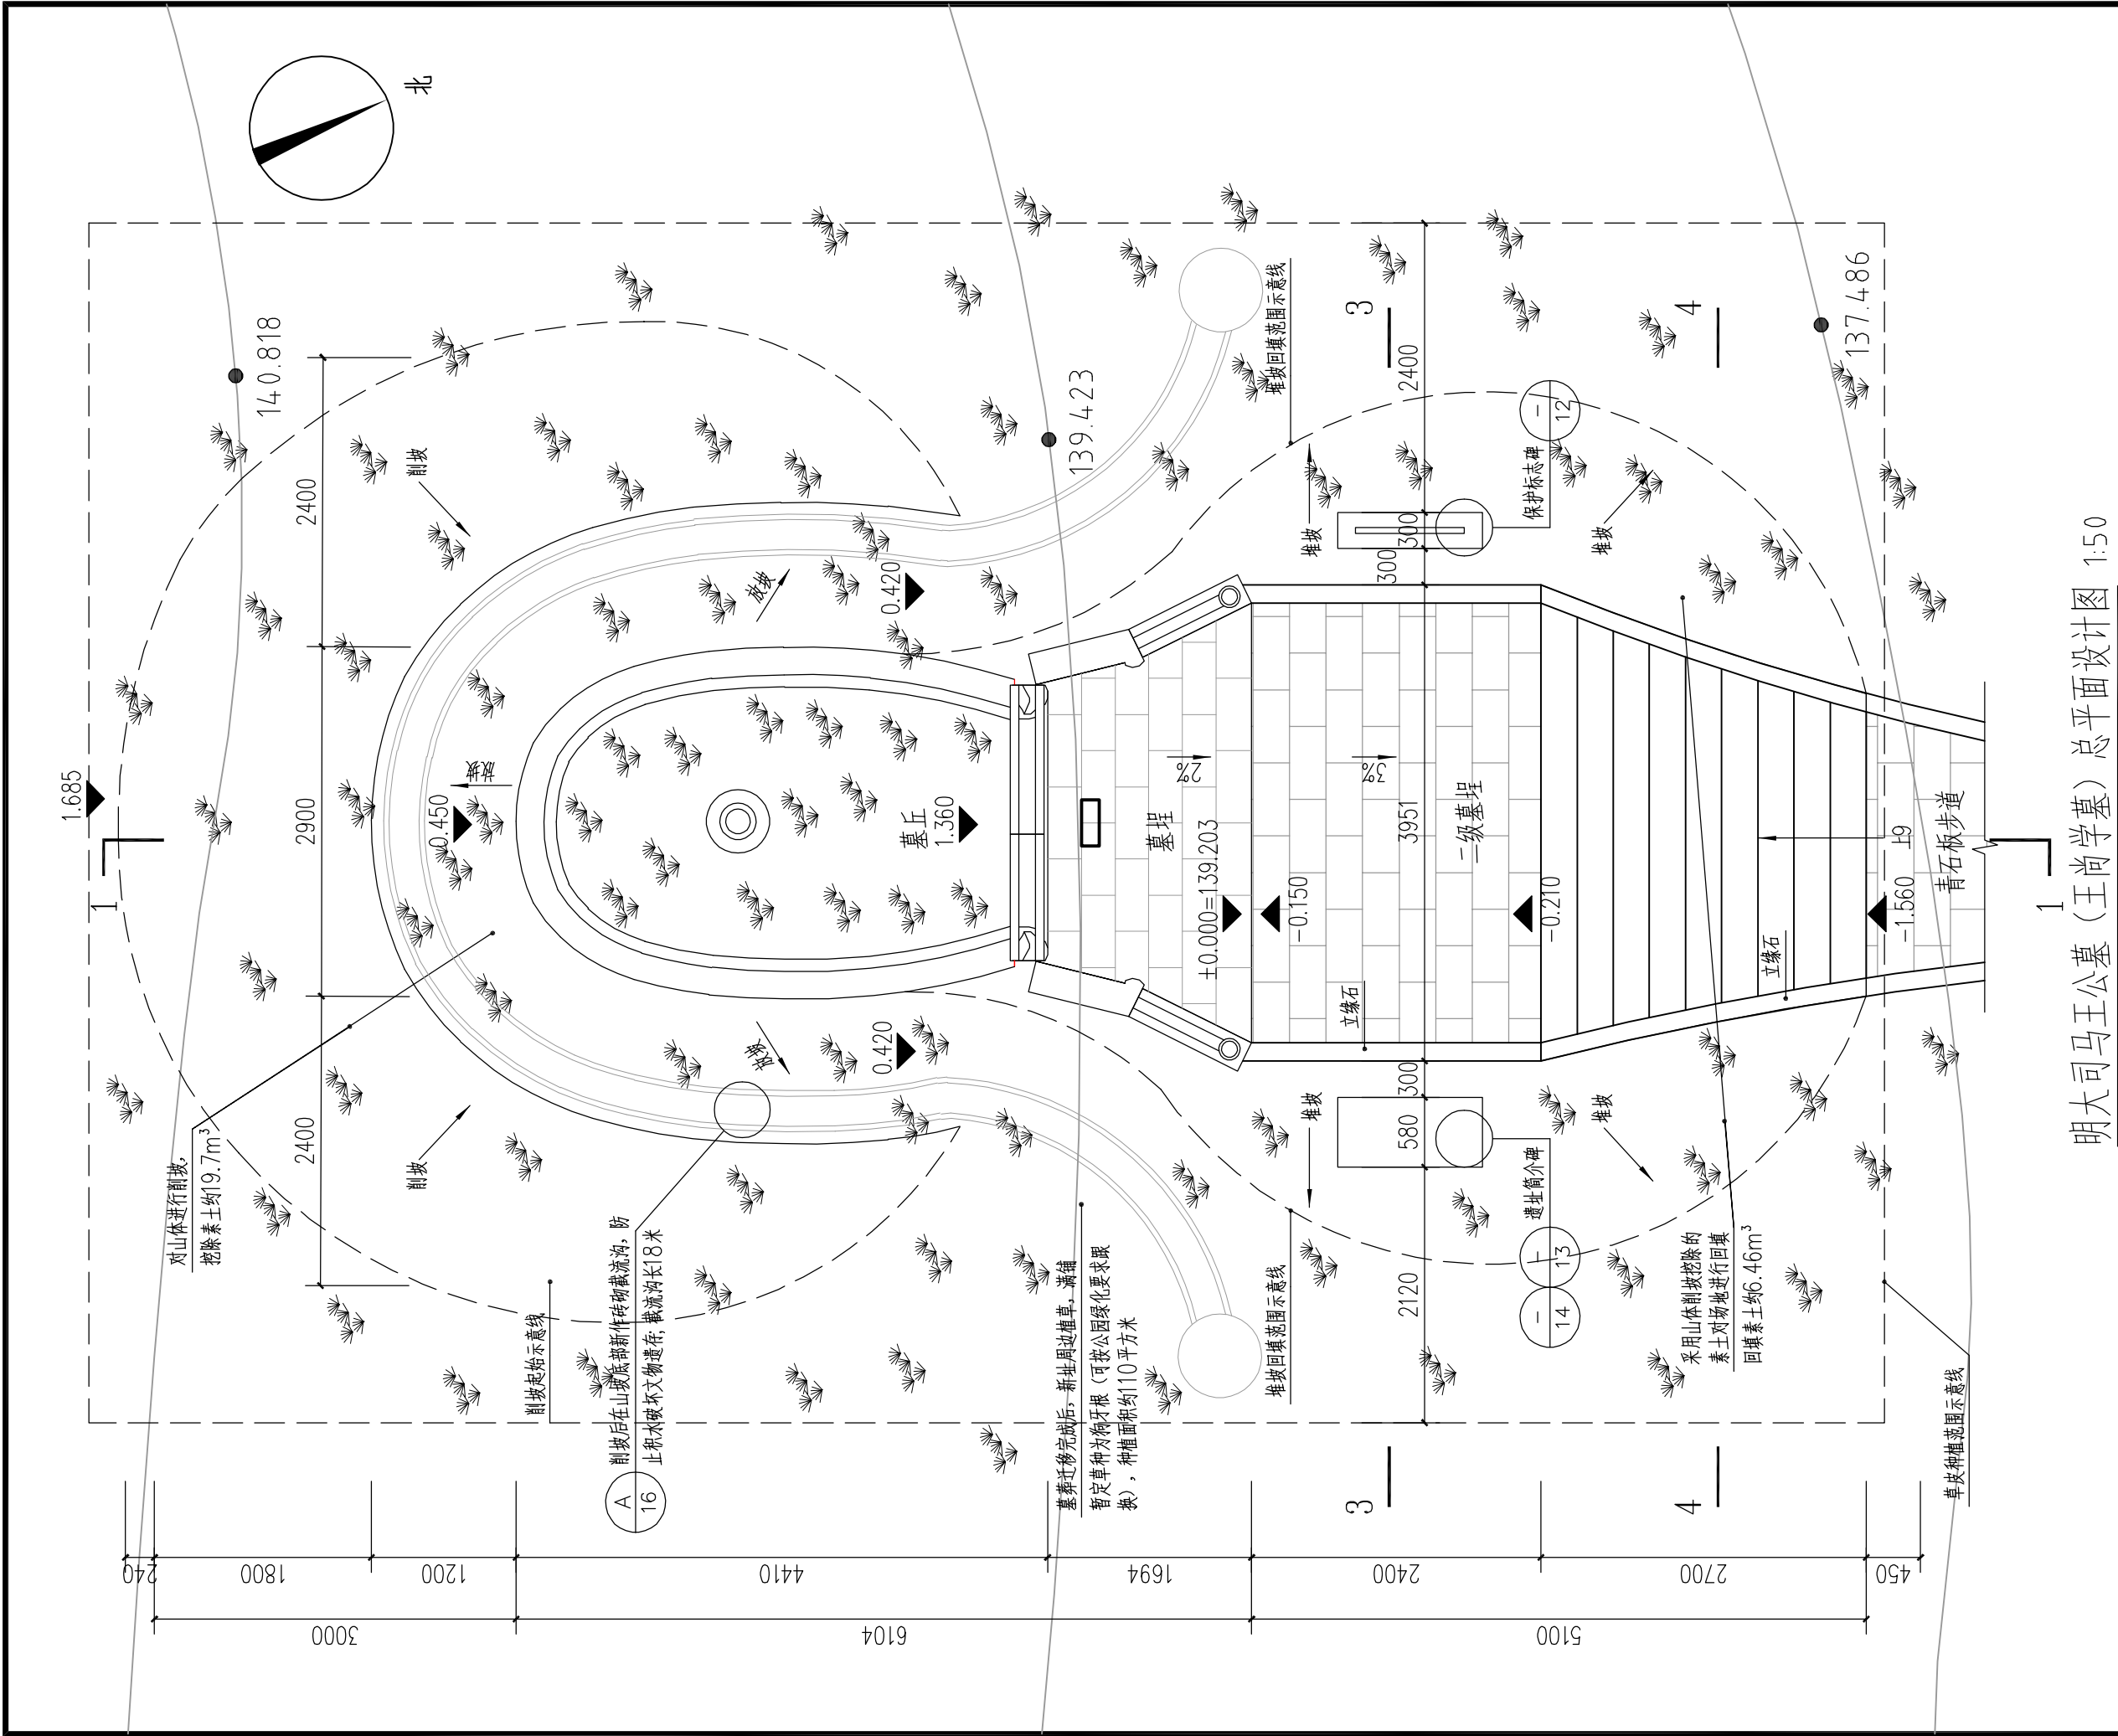
明大司马王公墓（王尚学墓）总平面设计图 1:50

为防止雨水积水破坏文物遗址，在墓围与山坡间新作砖砌截流沟。雨水从截流沟汇入雨水井（设沉沙井），通过 DN150 波纹管流入场地北面现有排水沟内。

| 序号 | 项目名称 | 设计占地面积<br>(单位：平方米/米) | 说明 | 备注 |
|---|---|---|---|---|
| 8 | 截流沟 | 砖砌明沟 18 米，雨水井两个，DN150 波纹管 22 米。 | 为防止雨水积水破坏文物遗址，在墓围与山坡间新作砖砌截流沟 | |

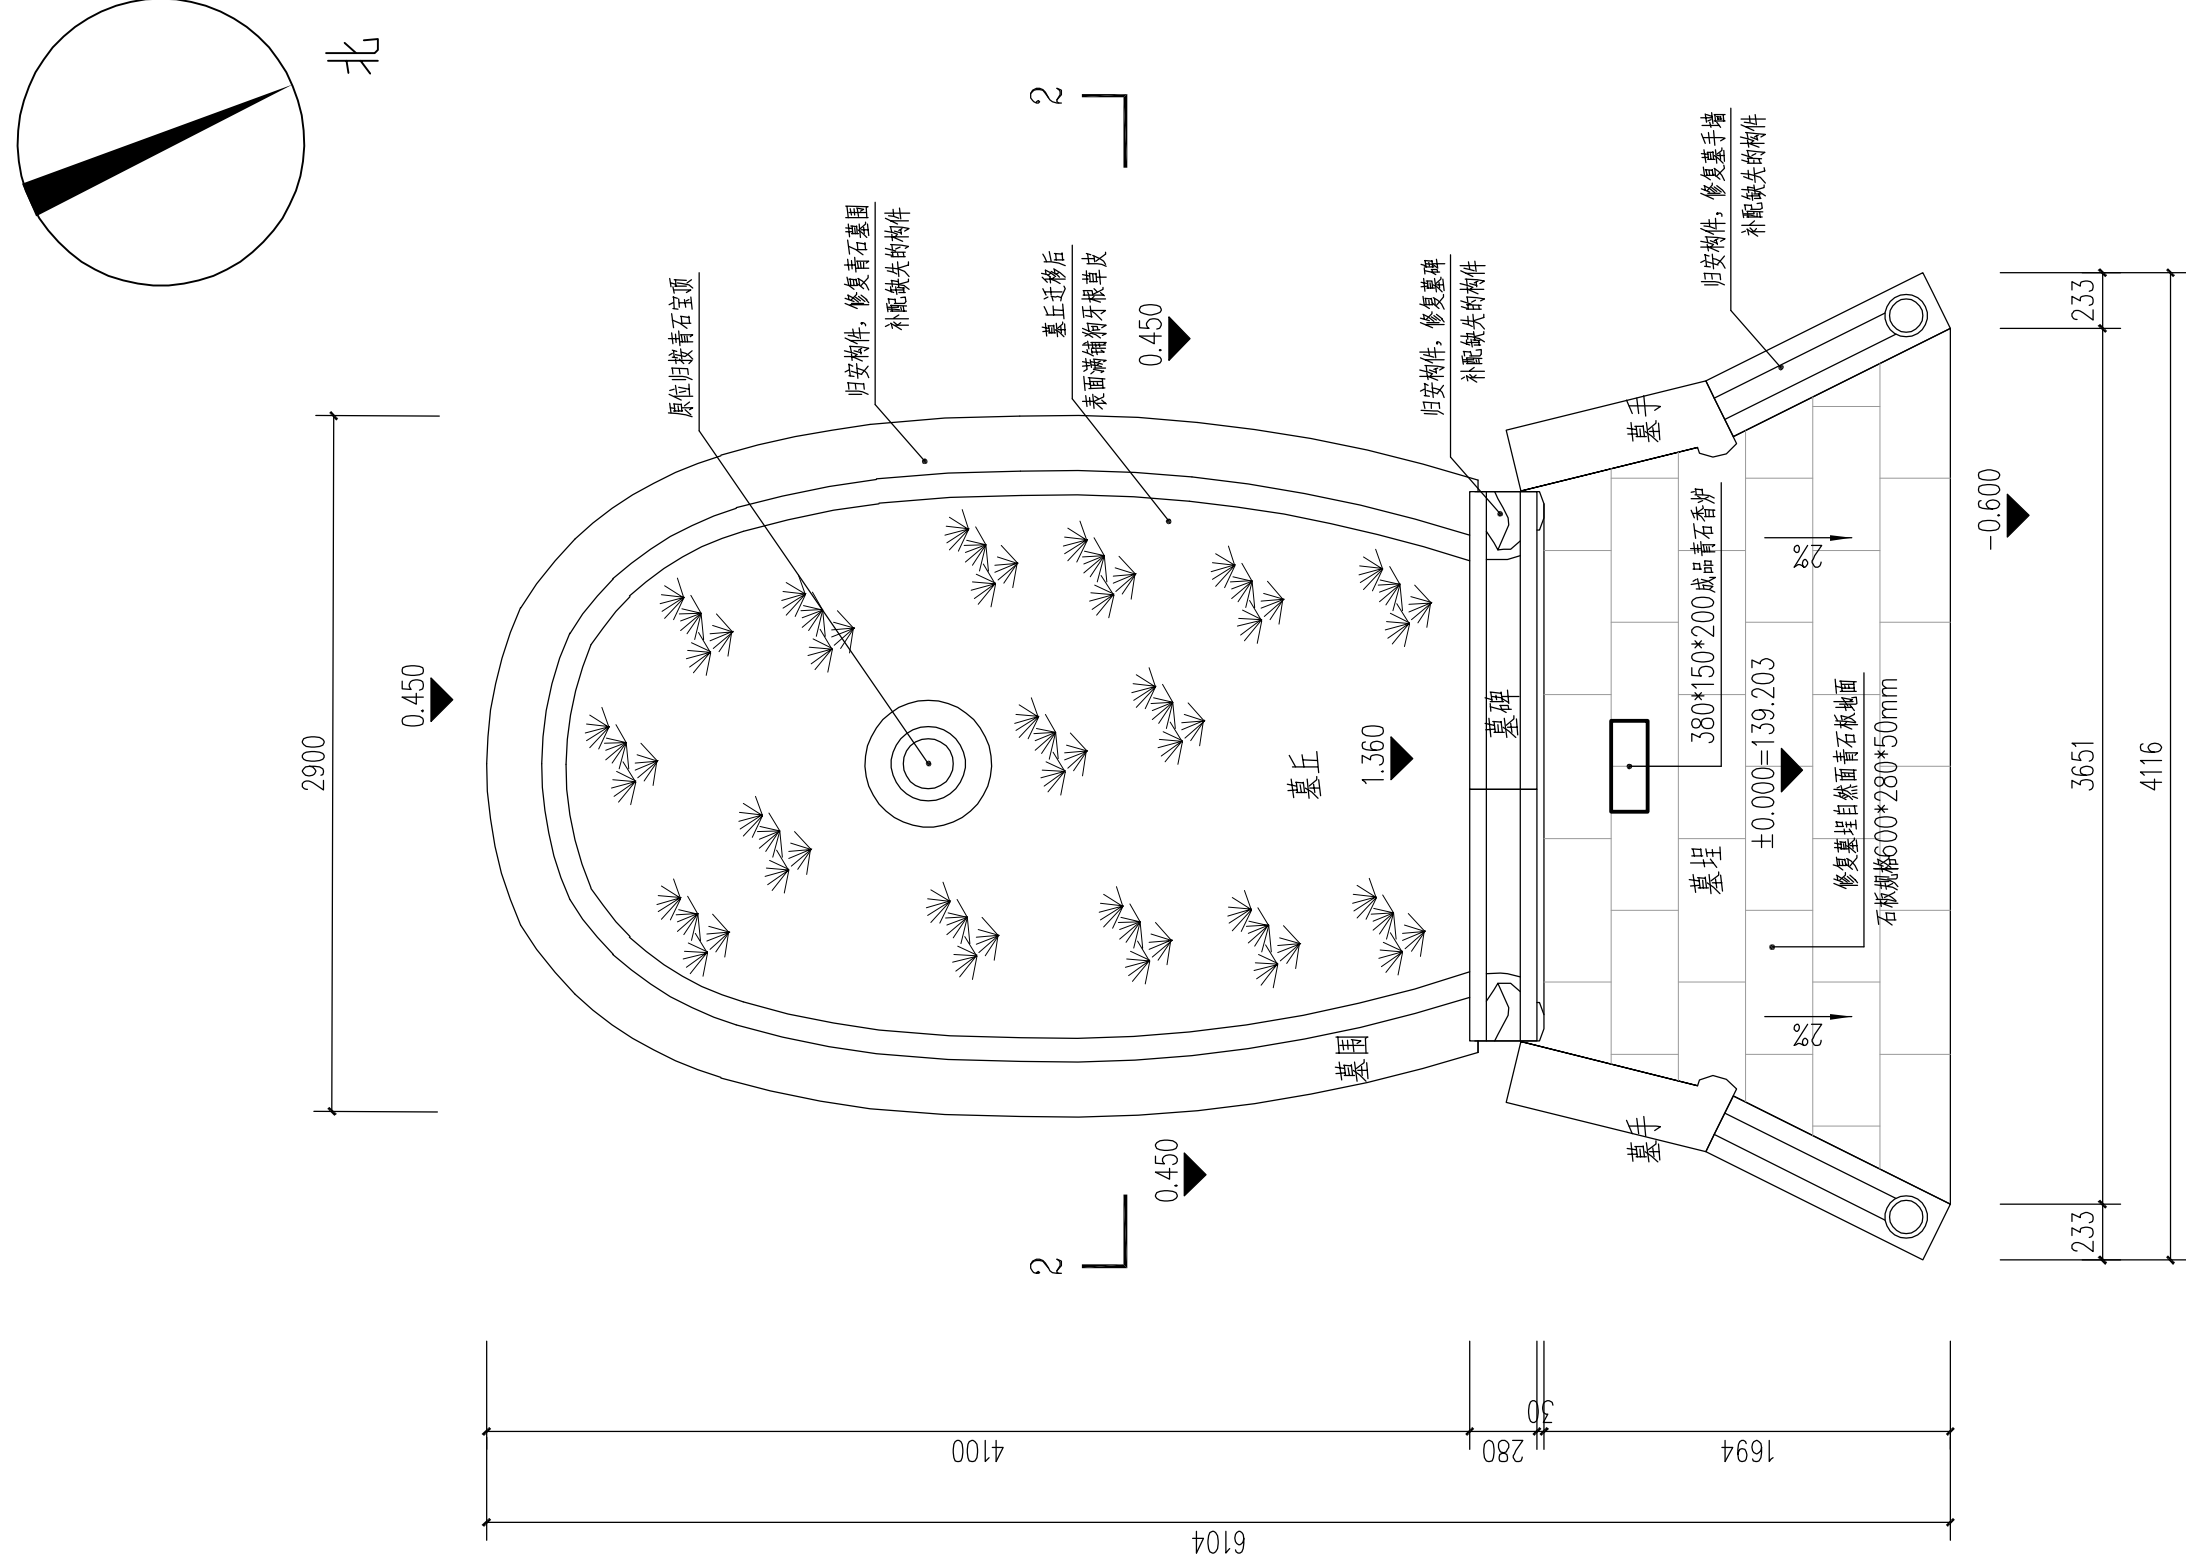
明大司马王公墓(王尚学墓)平面设计图 1:30

将测量、绘图、照相和文字记录为复原工作的依据，对构件依照原形制、工艺进行归位安装。由于墓围在后期被破坏过，后期又重新堆砌过，现料石位置不一定为原位置，且部分料石已缺失。现设计文件构件调整位置为暂定，施工时根据墓围构件形制（部分石构件有卯口）现场调整、组装。

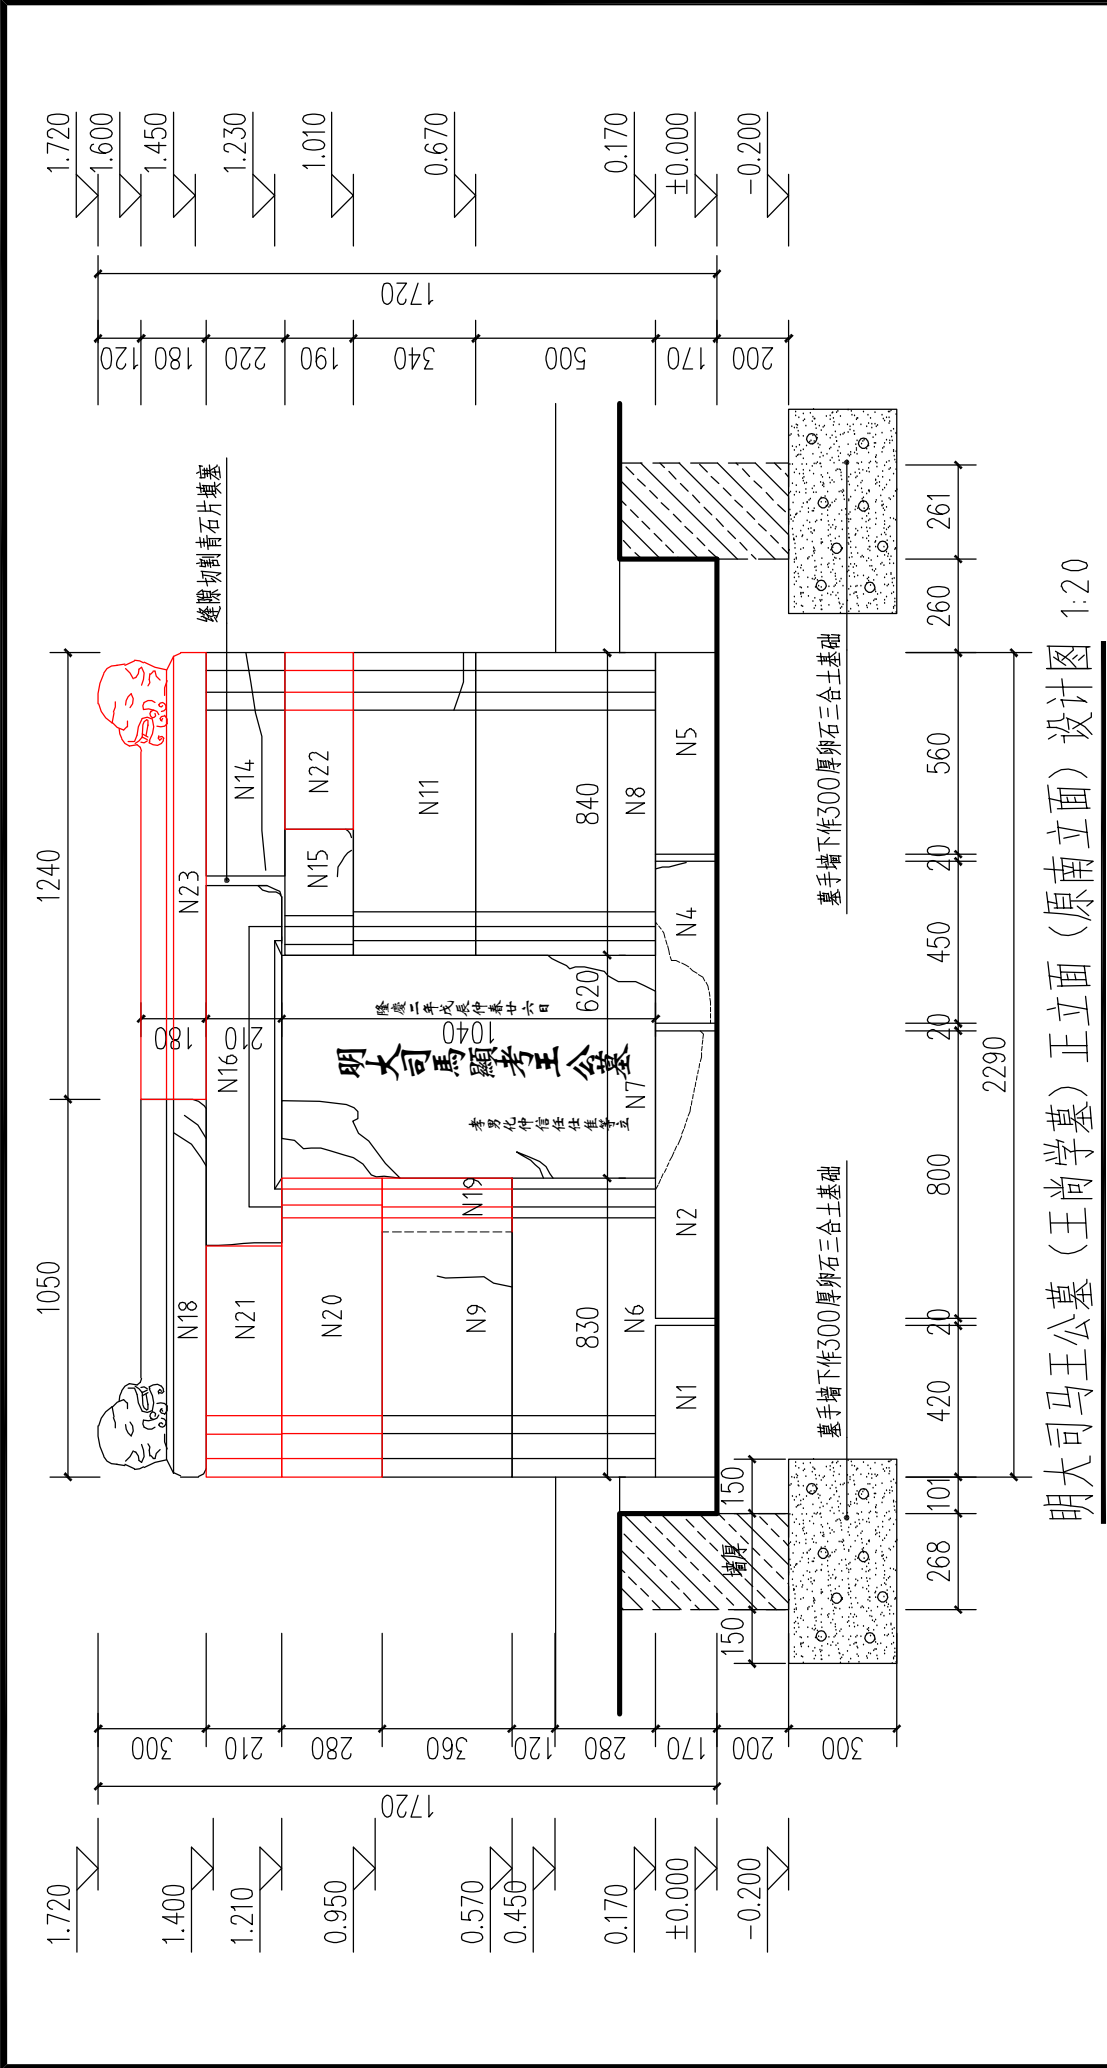
明大司马王公墓（王尚学墓）正立面（原南立面）设计图 1:20

明大司马王公墓（王尚学墓）南面构件迁移保护措施登记表

| 位置 | 基本情况 | 构件编号 | 构件规格（长×宽×高） | 保存现状 | 构件迁移情况说明 | 迁移后构件修缮措施 | 备注 |
|---|---|---|---|---|---|---|---|
| | | N2 | 800×380×300mm | 东端局部缺损，缺损部位长440mm，高140mm，深380mm | 拆卸后做好保护打包迁移 | 清洗构件表面污垢后归位安装 | |
| | | N3 | 230×230×90mm | N2缺损后增加的石块，用以支撑上部墓碑 | 拆卸后做好保护打包迁移 | 清洗构件表面污垢后归位安装 | |
| | | N4 | 450×380×300mm | 西端局部缺损，缺损部位长280mm，高150mm，深100mm | 拆卸后做好保护打包迁移 | 清洗构件表面污垢后归位安装 | |
| | | N7 | 620×220×1040mm | 左上角缺损，缺损部位长210mm，高330mm，最深处20mm。右下角缺损，缺损部位长100mm，高300mm，最深处220mm | 拆卸后做好保护打包迁移 | 清洗构件表面污垢后归位安装 | |
| | | N9 | 680×330×360mm | 东端缺损，长度为150mm；现存构件表面有纵向细微裂缝 | 拆卸后做好保护打包迁移 | 清洗构件表面污垢后归位安装；细微裂缝无需处理 | |

设计说明：  
石构件安装时采用“半装法砌”，外观风貌与迁移前一致。

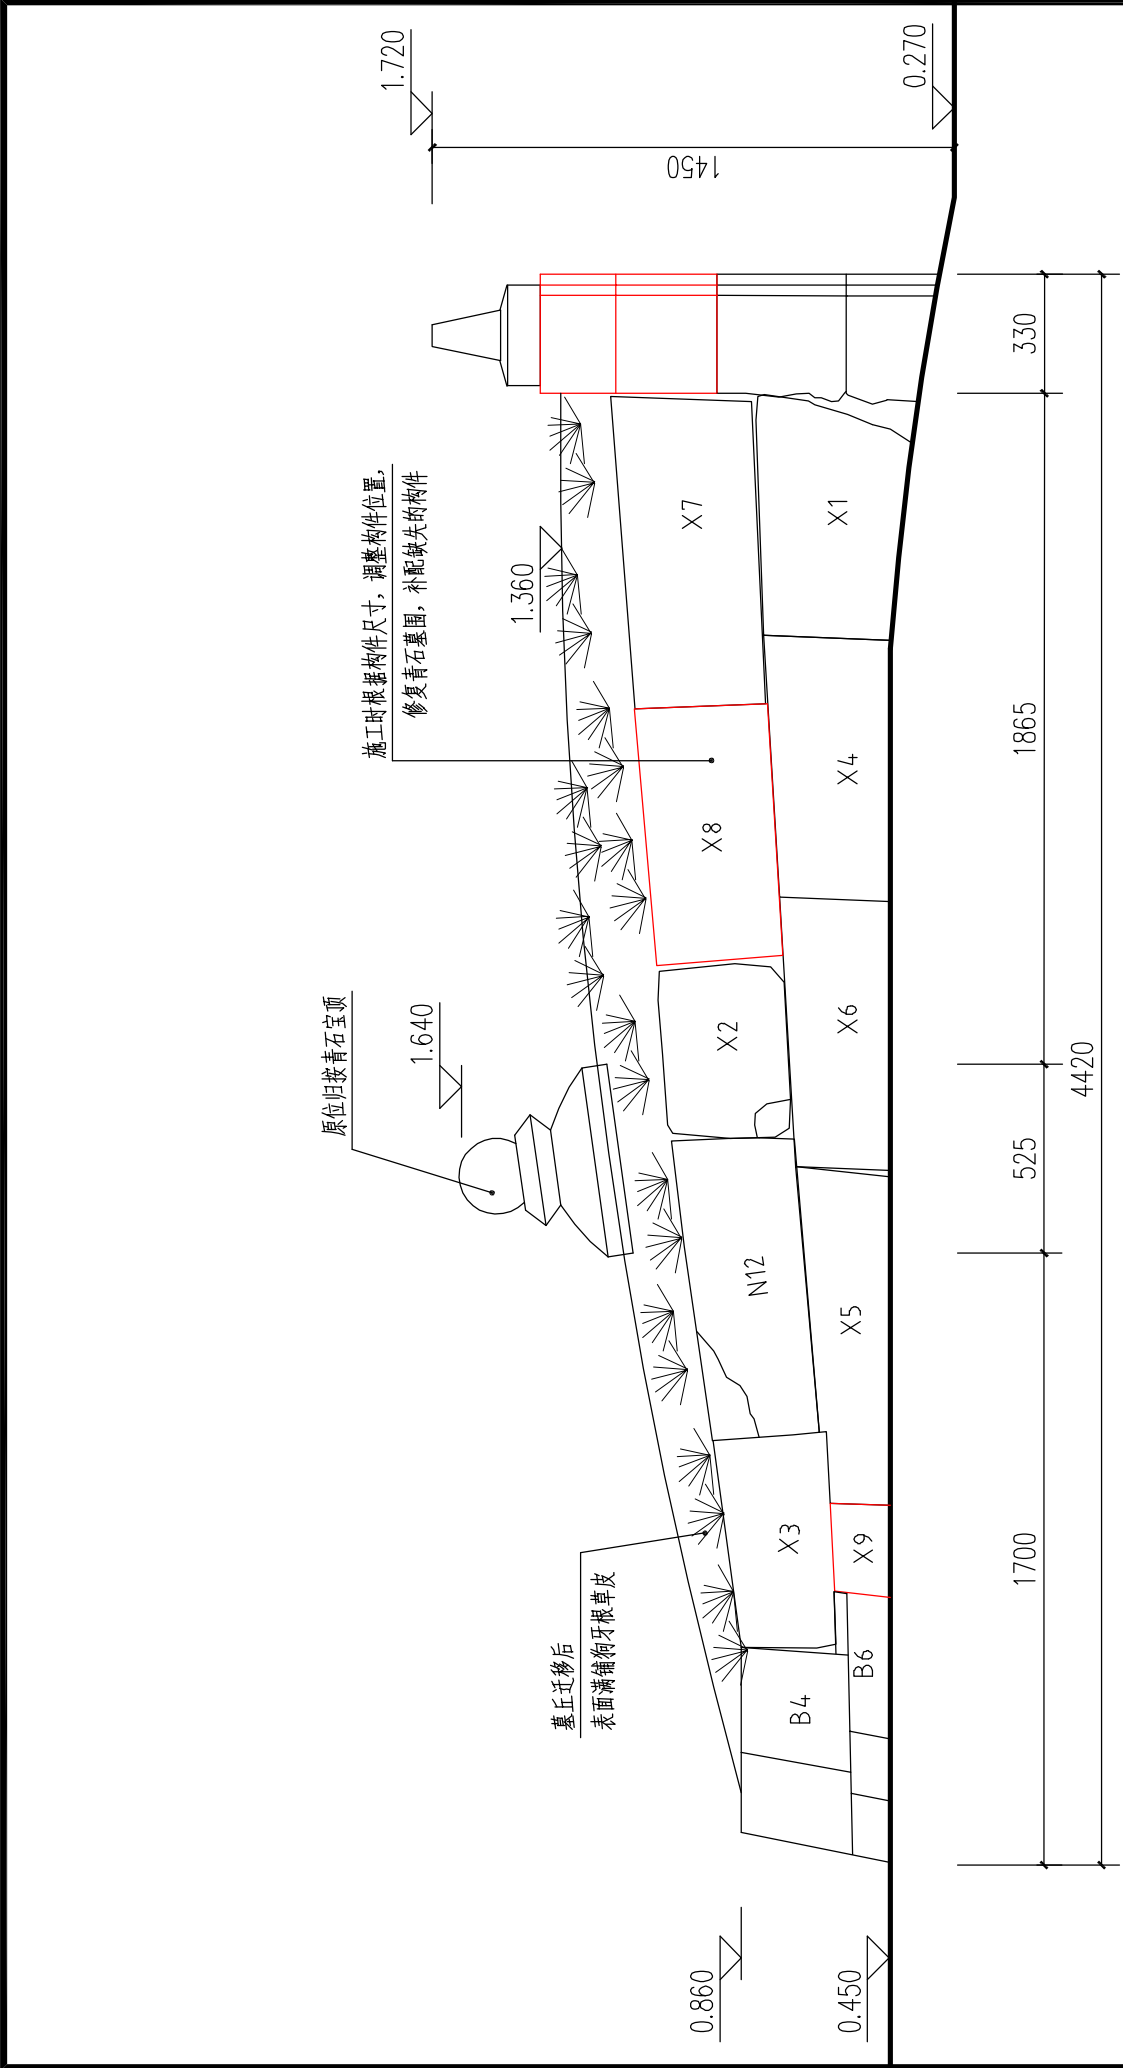
明大司马王公墓（王尚学墓）左侧立面（原西立面）设计图 1:15

明大司马王公墓（王尚学墓）西面构件迁移保护措施登记表

| 位置 | 基本情况 | 构件编号 | 构件规格（长×宽×高） | 保存现状 | 构件迁移情况说明 | 迁移后构件修缮措施 | 备注 |
|---|---|---|---|---|---|---|---|
| 西面 | 墓冢石围均为青石制成，采用人工雕凿、修整而成，斜纹墓道。 | X1 | 680×350×450mm | 整体保存较好 | 拆卸后做好保护打包迁移 | 清洗构件表面污垢后归位安装 | 1. 现构件调整位置为暂定，施工时可据现场实际情况调整。<br>2. 施工时采用人工开挖，将埋于地面下方的构件清理出来，拆卸后做好保护打包迁移。<br>3. 现暂定西面地面下方构件需补配60%（施工时按实际），约0.5立方米，规格为500~1000×350~400×400~500mm。<br>4. 补配构件规格为暂定，施工时根据现场缺损情况调整。为保证维修质量，要求根据缺损构件实际情况，现场人工雕凿、修整加工，保证补配构件契合缺口。<br>5. 表中“X”表示西面构件。 |
| | | X8 | 720×260×370mm | —— | —— | 补配构件规格为暂定，施工时根据现场缺损情况调整。为保证维修质量，要求根据缺损构件实际情况，现场人工雕凿、修整加工，保证补配构件契合缺口；构件外露面为斜纹墓道。 | |

④500~1000\*350~400\*400~500mm 青石料石，主要用于墓冢本体碑围、墓围缺失部位的修复，其中碑围石为人工修整面，墓围石为斜纹凿面，构件均不可出现机械加工的痕迹。现补配构件规格为暂定，施工时根据现场缺损情况调整；为保证维修质量，要求根据缺损构件实际情况，现场人工雕琢、修整加工，保证补配构件契合缺口。

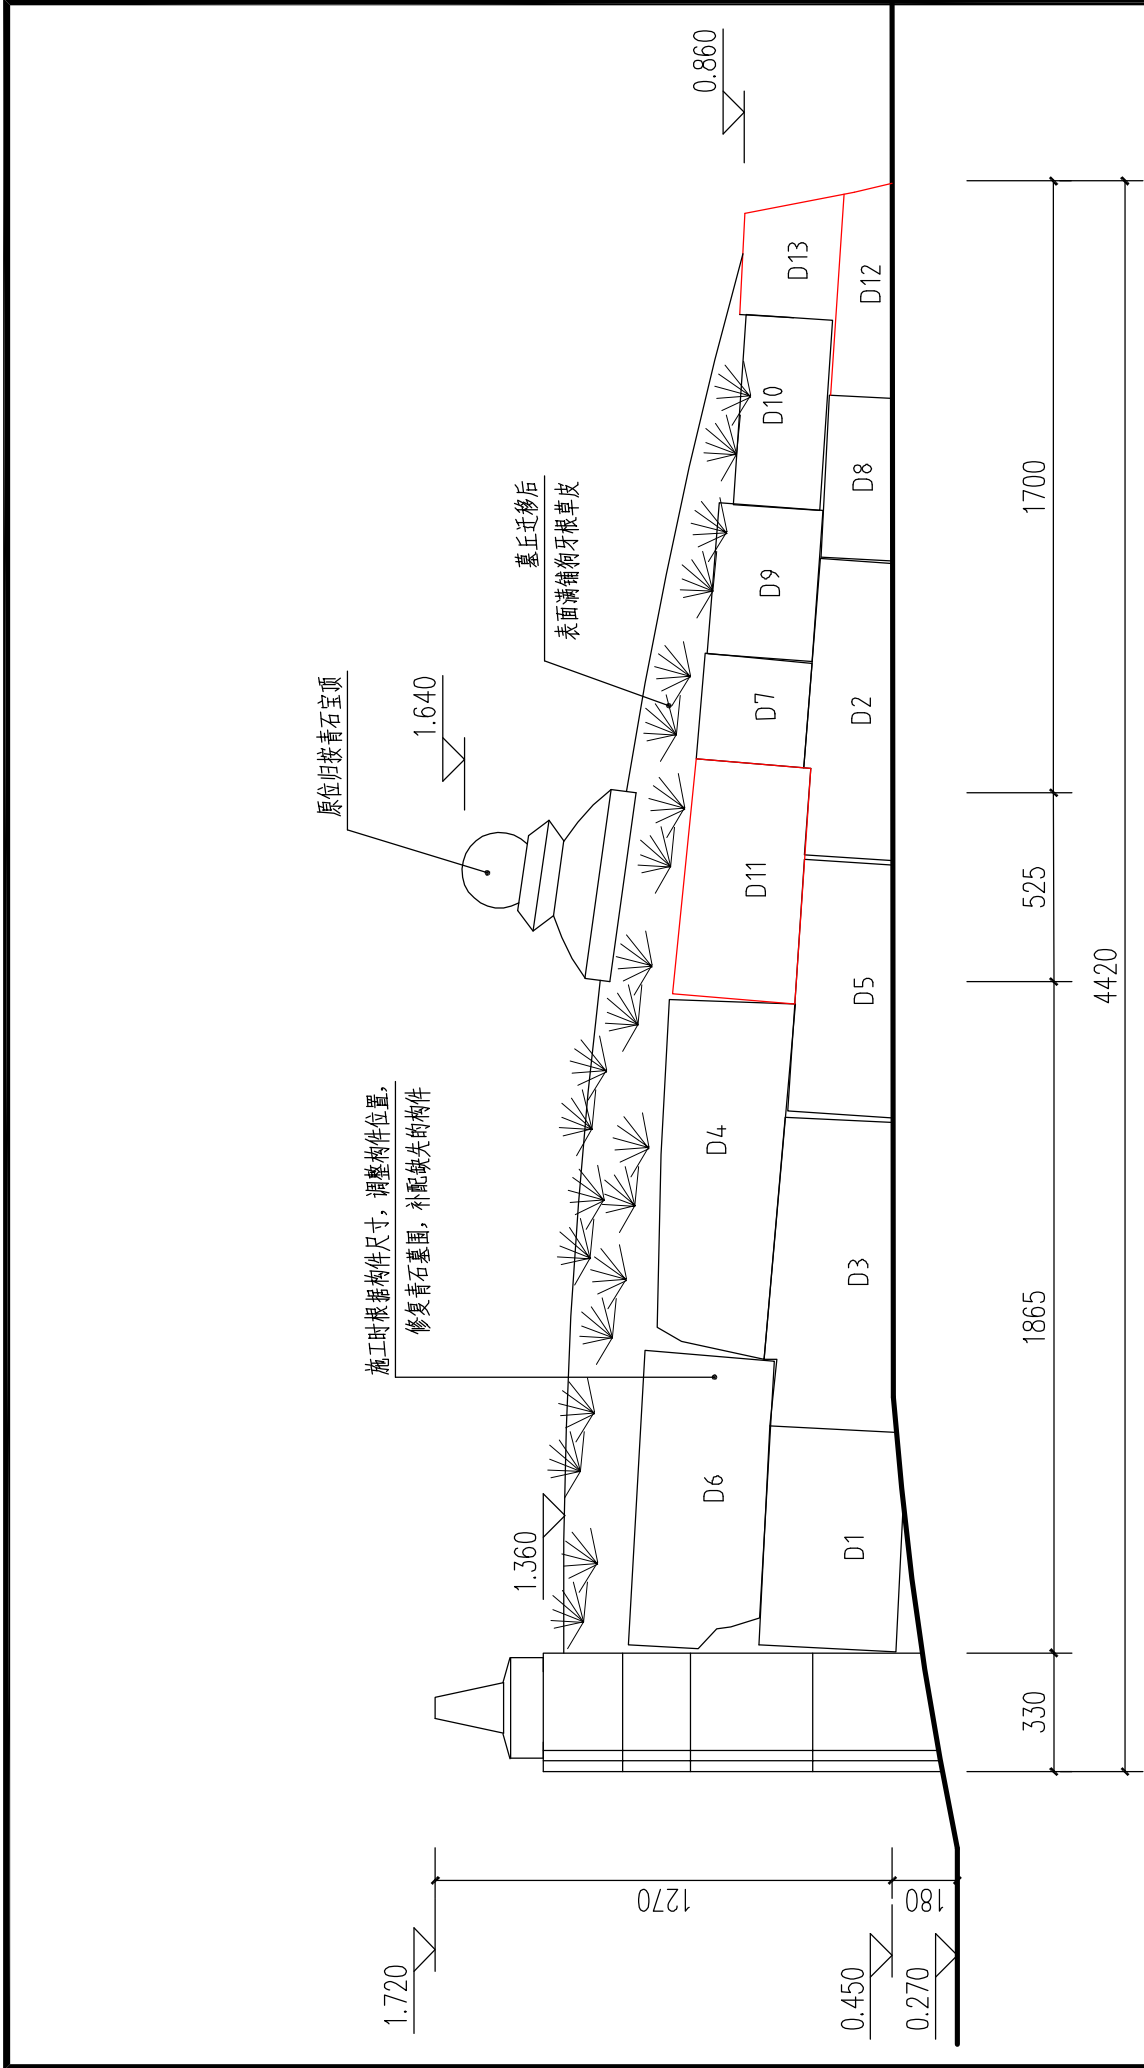
明大司马王公墓（王尚学墓）右侧立面（原东立面）设计图 1:15

明大司马王公墓（王尚学墓）东面构件迁移保护措施登记表

| 位置 | 基本情况 | 构件编号 | 构件规格（长×宽×高） | 保存现状 | 构件迁移情况说明 | 迁移后构件修缮措施 | 备注 |
|---|---|---|---|---|---|---|---|
| 东 | 墓冢石围均为青石制成，采用人工雕凿，修整而成，斜纹墓道面。 | D1 | 610×260×450mm | 整体保存较好 | 拆卸后做好保护打包迁移 | 清洗构件表面污垢后归位安装 | 1. 现构件调整位置为暂定，施工时可根据现场实际情况调整。<br>2. 施工时采用人工开挖，将埋于地面下方的构件清理出来，拆卸后做好保护打包迁移。<br>3. 现暂定东面地面下方构件需补配60%（施工时按实际），约0.5立方米，规格为500~1000×350~400×400~500mm。<br>4. 补配构件规格为暂定，施工时根据现场缺损情况调整，为保证维修质量，要求根据缺损构件实际情况，现场人工雕凿、修整加工，保证补配构件契合缺口。<br>5. 表中“D”表示东面构件。 |
| | | D11 | 660×200×340mm | — | — | 补配构件规格为暂定，施工时根据现场缺损情况调整，为保证维修质量，要求根据缺损构件实际情况，现场人工雕凿、修整加工，保证补配构件契合缺口；构件外露面为斜纹墓道面。 | |

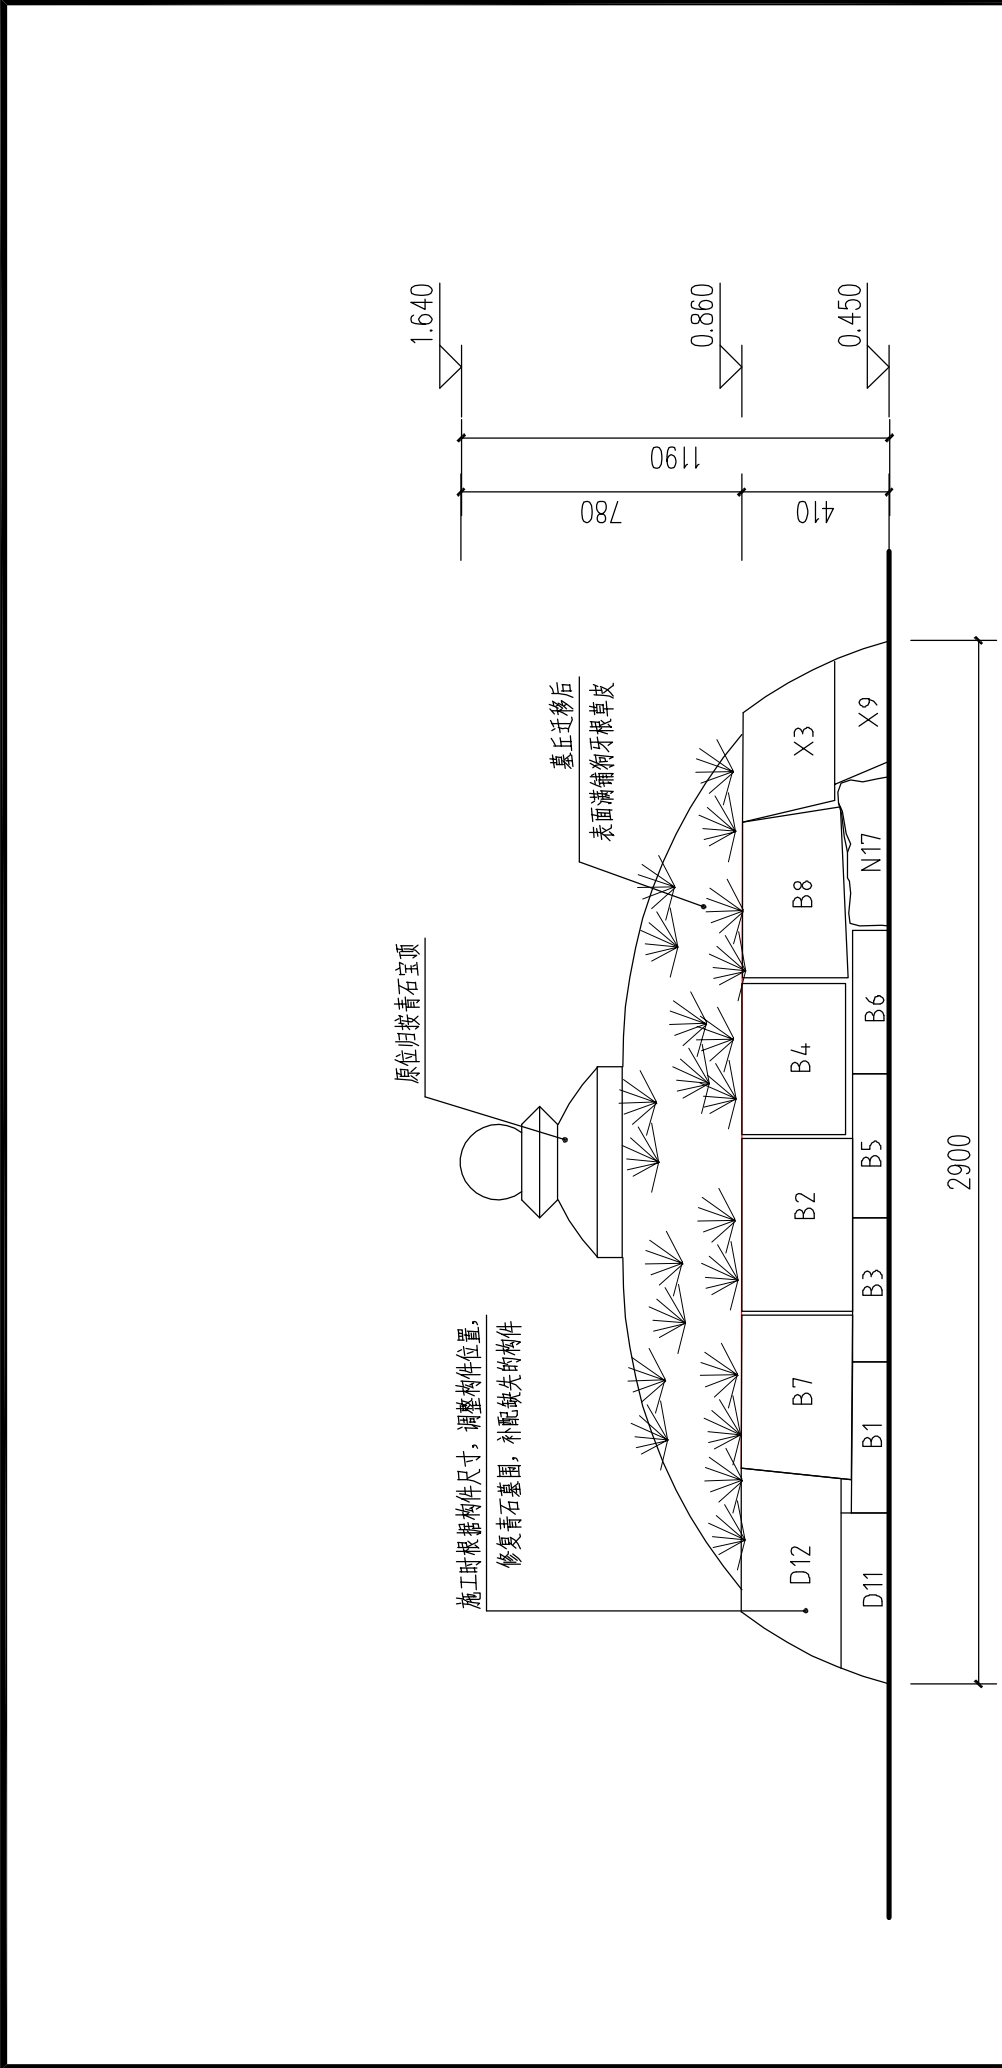
明大司马王公墓（王尚学墓）背立面（原北立面）设计图 1:15

明大司马王公墓（王尚学墓）北面构件迁移保护措施登记表

| 位置 | 基本情况 | 构件编号 | 构件规格（长×宽×高） | 保存现状 | 构件迁移情况说明 | 迁移后构件修缮措施 | 备注 |
|---|---|---|---|---|---|---|---|
| 北面 | 墓冢石围均为青石制成，采用人工雕凿、修整而成，斜纹凿面。 | B1 | 450×200×260mm | 整体保存较好 | 拆卸后做好保护打包迁移 | 清洗构件表面污垢后归位安装 | 1. 现构件调整位置为暂定，施工时可根<br>据现场实际情况调整。<br>2. 施工时采用人工开挖，将埋于地面<br>下方的构件清理出来，拆卸后做好保护<br>打包迁移。<br>3. 现暂定西面地面下方构件需补配<br>60%（施工时按实际），约0.4立方<br>米，规格为500~1000×260~<br>350×400~500mm。<br>4. 补配构件规格为暂定，施工时根据<br>现场缺损情况调整。为保证维修质量，<br>要求根据缺损构件实际情况，现场人工<br>雕凿、修整加工，保证补配构件契合缺<br>口。<br>5. 表中“B”表示北面构件。 |
| | | B7 | 580×200×330mm | — | — | 补配构件规格为暂定，施工时根据现场<br>缺损情况调整。为保证维修质量，要求<br>根据缺损构件实际情况，现场人工雕凿<br>、修整加工，保证补配构件契合缺口；<br>构件外露面为斜纹凿面。 | |

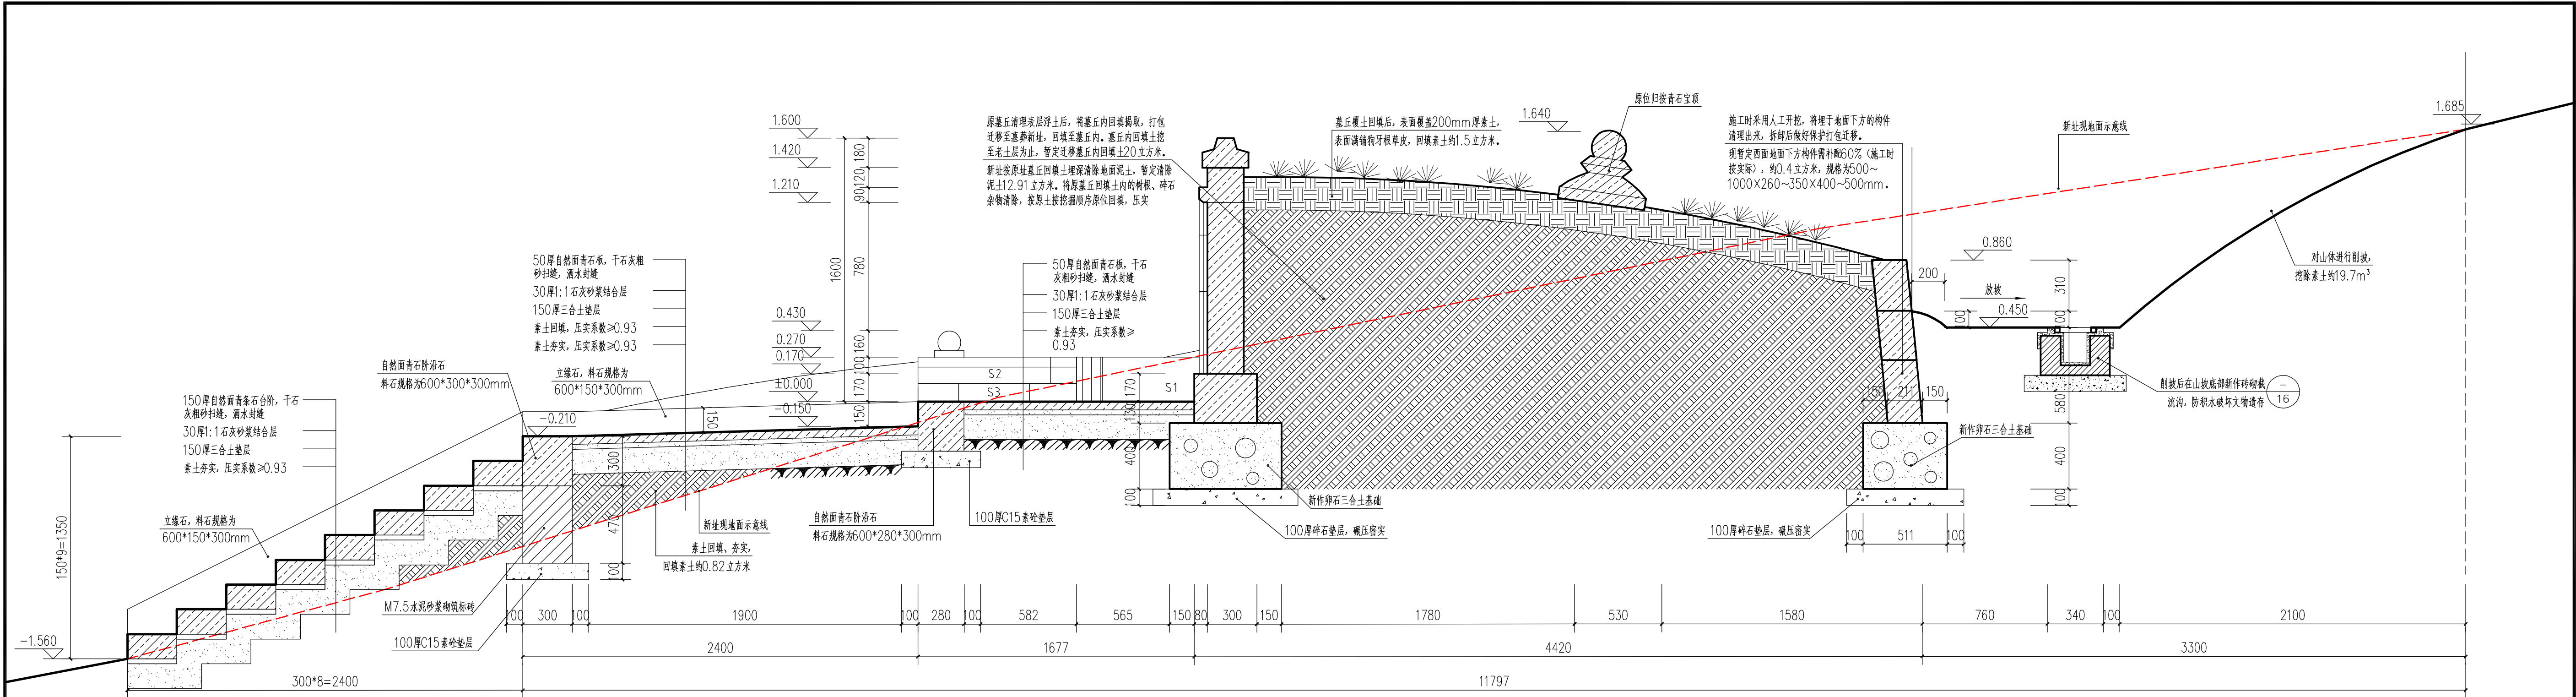
明大司马王公墓（王尚学墓）1-1剖面设计图 1:20

| 明大司马王公墓（王尚学墓）墓手构件保存现状登记表 | | | | | | |
| | | S2 | 1020×260×320mm | 损毁缺失 | —— | 按西面相同位置构件样式做法，采用青石新作构件安装 |
| | | S3 | 1020×180×140mm | 损毁缺失 | —— | 按西面相同位置构件样式做法，采用青石新作构件安装 |
